施工安装不良（2起）

（一）贵州电网运行检修分公司“2.24”1个220kV及4个110kV变电站失压二级事件

(二) 海南电网建设分公司“6.29”工作失职误动作三级事件

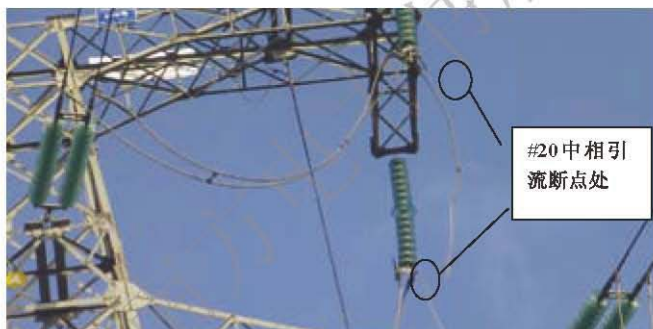
图3-15 #20中相引流断点处现场图

事件发生后，7时43分巡视发现#020中（A）相引流两根子导线断落，悬挂半空，B相横担上有闪络痕迹，如图3-15、3-16所示：

220kV水威 I 回线施工人员在开展#20引流线施工时，由于中相引流线长度计算错误，而又不愿到中心材料站领取材料重新制作，采取违规接续引流线方式，并在明知引流线不能有接头的情况，为逃避验收检查，故意弄虚作假，采取伪装手段，

蒙蔽验收检查。采用在引流线使用压接管的部分，有意剪除大量导线内层铝股，还使用铝包带将导线铝股接头处包裹并置于线夹内，隐藏压接部分，导致#20中相引流线通流能力严重不足。在线路连续出现较大负荷情况下，超过故障点区域的实际最大热稳值，逐渐将主要承力的钢芯部分熔断，导致引流线在此处断落造成线路跳闸，引起本次事件。

抢修工作于8时58分开始，11时03分抢修工作结束，线路具备复电条件。13时20分线路由检修状态转为运行状态，如图3-17所示：

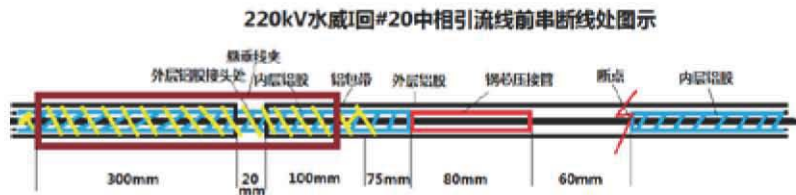
图3-19 内侧子导线断线示意图

220kV水威回#20中相引流线后串断线处图示

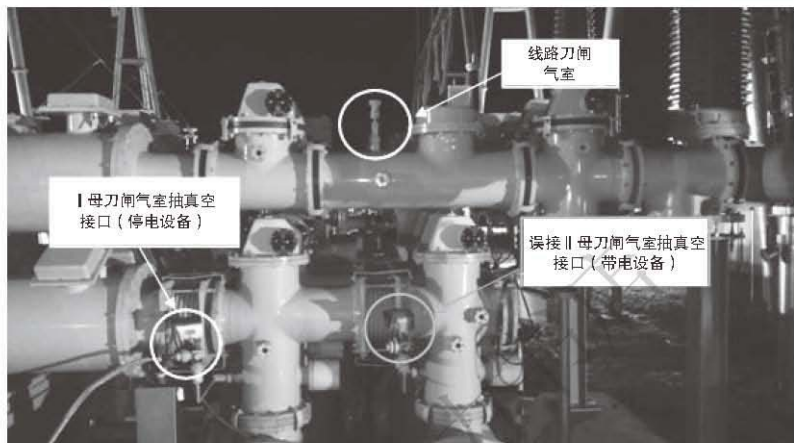
图3-22 220kV备用3线(棋子湾Ⅱ线)间隔

2015年6月26日至7月1日，220kV昌江站220kV母线预留的备用2、3间隔开始按照审定批准的方案进行停电安装工作。2015年6月29日23时49分，工作票负责人崔某与安全员陆某未按施工方案施工，在进行备用3间隔的气室抽真空和对气室降压施工中，抽真空过度，造成Ⅱ母刀闸气室气压过低，导致Ⅱ

母线接地短路、母差保护动作跳开Ⅱ母线上所有运行设备，Ⅱ母线非计划停运。

工作票负责人崔某与安全员陆某未按施工方案施工，在进行备用3间隔的气室抽真空和对气室降压施工中，抽真空过度，导致备用3间隔Ⅱ母刀闸气室气压过低，造成Ⅱ母线接地短路。
