天气因素（3起）

（一）超高压梧州局“6.1”±800kV楚穗直流极Ⅰ闭锁二级事件

(二) 广州供电局“4.20”2个110kV变电站失压三级事件

（三）云南文山供电局“8.19”2个110kV变电站失压三级事件

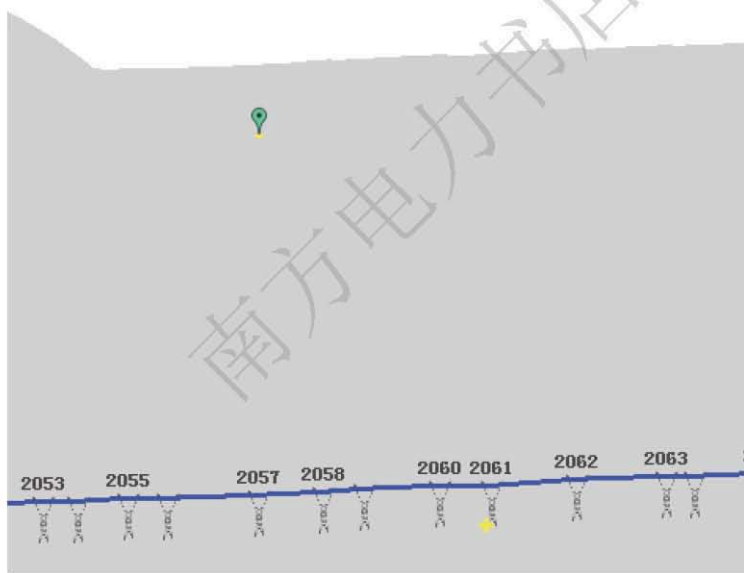
图3-86 2015年6月1日18时12分50秒的雷电定位系统截图

2015年6月1日18时12分50秒前后1分钟，线路走廊半径4km范围内有6个落雷记录。其中有2个落雷与故障时刻基本一致，范围在#2057～#2061塔区段内。其中一个落雷记录的雷电流为

38.2kA、负极性雷，对应塔号#2057~#2058；另一个雷电流为22.6kA、正极性雷，对应塔号#2060~#2061。

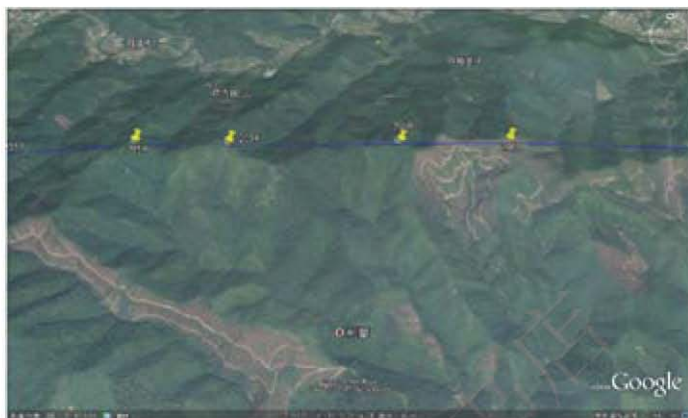
图3-87 楚穗直流线附近地形图

楚穗直流线#2059塔位处高山山顶,坡度约30°,是较典

型容易受到雷电影响的地形（见图3-87）。

± 800kV楚穗直流线#2059塔处于高山大岭，顺线路方向为山顶，横线路方向为山腰，地形坡度约为 30° ，且受2015年厄尔尼诺影响强对流天气近期较频繁，线路杆塔处空旷野外容易受到雷击。

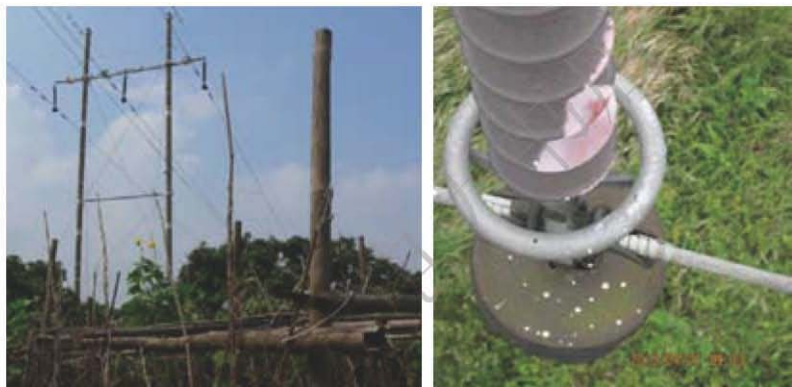
图3-90

本次线路跳闸的原因是雷击110kV街灌线#15杆线路，造成线路跳闸。

通过查询雷电定位系统，线路跳闸时刻前后5分钟范围内，110kV街灌线附近总共落雷46次，其中有9次发生在110kV街灌线#14～#18段线路附近，最大雷电流幅值达-69.9kA。巡线

人员登塔检查发现110kV街灌线#15杆A相复合绝缘子、均压环及导线有放电烧伤痕迹（见图3-90），暂不影响线路运行。

(a) #15杆周边环境

(b) #15杆A相复合绝缘子、均压环及导线有放电烧伤痕迹
