天气因素（2起）

（一）某供电局“4.19”220kV元江站失压二级电力安全事件

(二) 某供电局“7.5”220kV康睦线、都睦线因雷击跳闸导致220kV康州站、都杨站全站失压二级电力安全事件

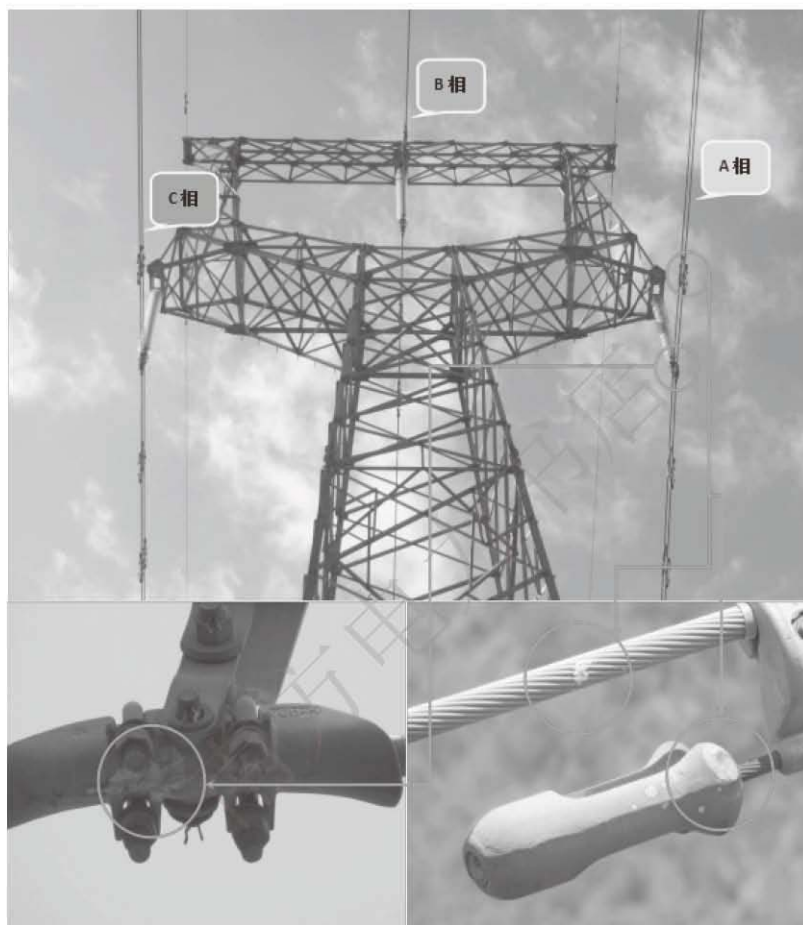
2016年4月20~27日，对220kV玉元I、II回线进行故障巡查发现，220kV玉元I回线95号塔A相小号侧导线、防震锤、悬垂线夹上有放电痕迹，如图3-5-1所示。

图3-5-1 220kV玉元 I 回线95号塔A相故障情况点

查雷电定位系统，2016年4月19日19时04分10.953秒，220kV玉元 I 回线98-99号塔附近有一次落雷，雷电流13.5kA。220kV玉元 I 回线95号塔导线、防震锤有放电痕迹，现场测量接地电阻值符合设计要求，220kV玉元 I 回线95号塔耐雷水平： $I1_{\text{上限}}=2820/(0.88R+15.2)$ ， $I1_{\text{下限}}=2400/(0.88R+21.1)$ ，其中R取14.8Ω， $I1_{\text{上限}}=99.914\text{kA}$ ， $I1_{\text{下限}}=70.332\text{kA}$ ， $I=13.5\text{kA}$ ， $I < I1_{\text{下限}}$ ，为小电流雷电绕击A相导线后接地跳闸。

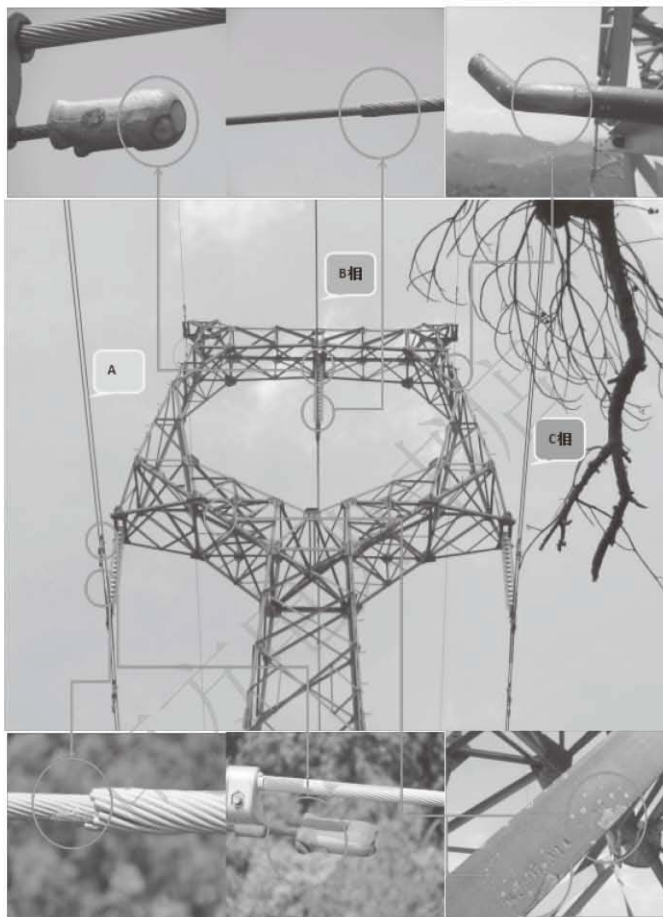
220kV玉元 II 回线63号塔A、B相大号侧导线、防震锤、塔身上有放电痕迹，如图3-5-2所示。

图3-5-2 220kV玉元Ⅱ回线63号塔A、B相故障点

4月19日19时左右元江县大部乡镇出现明显雷暴大风天气，极大风速出现在19时09分，瞬时风速达到24.6m/s（10级大风）。220kV玉元 II 回线故障原因为63号塔附近发生11级及以上大风，导致A、B相导线向塔身方向摇摆角度大于59°以上，导线与塔身空气间隙小于0.65m，两相导线同时对塔身放电，通过塔身形成相间短路接地故障。

部分输电线路设计时未充分考虑线路走廊沿途的特殊地形、自然条件的特殊性（如风口、雷暴频繁地区等），设计标准与实际需求存在差距。需要进一步组织研究，针对特殊地形、特殊自然条件，完善设计标准，提高同一通道双回线路的防雷、防风偏能力。

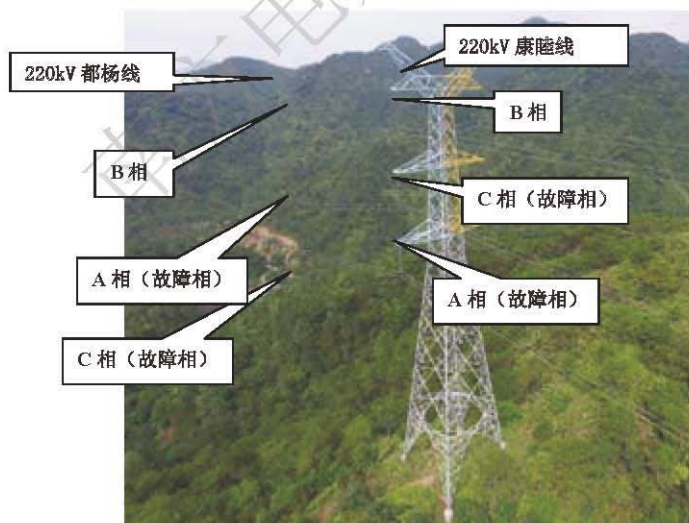
2016年7月5日16时，某供电局220kV康睦线、都睦线同时AC相间故障，线路保护动作，两侧开关跳闸。16时06分，云浮C厂安稳执行站低频I轮动作 47.21Hz 低频联切#6机组，造成肇庆地区220kV康州站、110kV荔枝岗站，云浮地区220kV都杨站、110kV园区站全站失压。事件发生后，运维人员登杆检查发现220kV都睦线#69、220kV康睦线#86直线塔（同塔）AC相合成绝缘子上下均压环处都有雷击闪络痕迹（如图3-5-3、图3-5-4所示）。

图3-5-3 220kV康睦线#86塔（220kV都睦线#69塔）全貌图

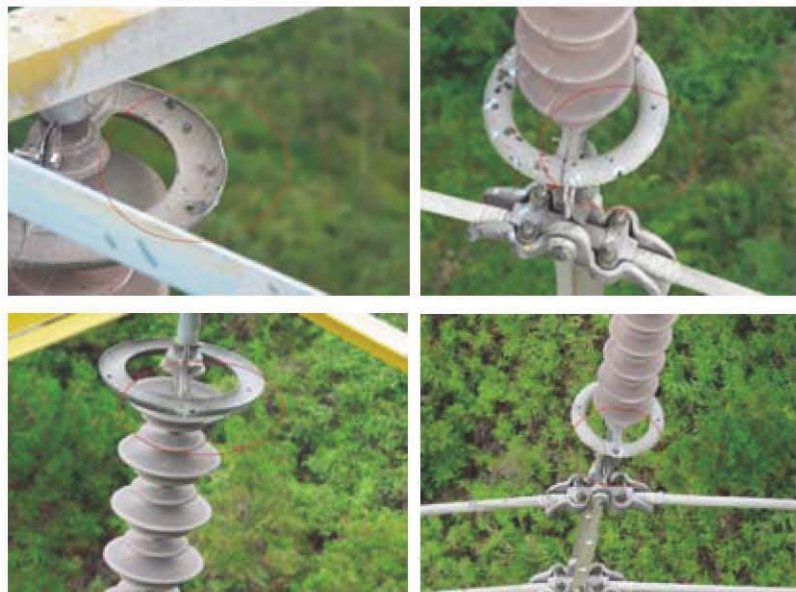
图3-5-4 故障绝缘子上均压环放电痕迹照片

在强对流天气下，220kV康睦线、都睦线同时遭雷击引起线路A、C相跳闸。查询雷电信息定位系统，220kV都睦线

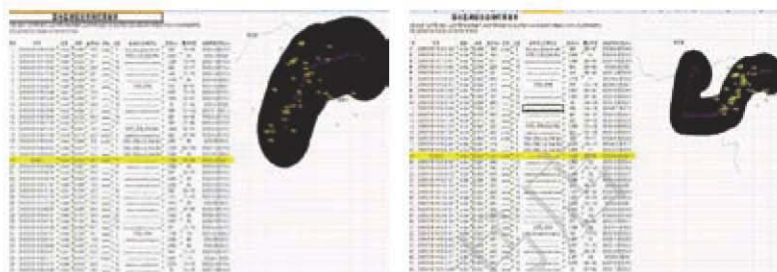
#68~#69、220kV康睦线#85~#86直线塔附近在故障时间段内有落雷，最大雷电流幅值为-132.1kA（如图3-5-5所示）。经综合分析，雷击时间、雷电信息定位系统数据、故障测距与故障点吻合。

图3-5-5 220kV都睦线、康睦线雷电定位信息系统查询图
