（一）某供电局“2.15”保护逻辑设计不合理220kV江川变电站失压二级电力安全事件

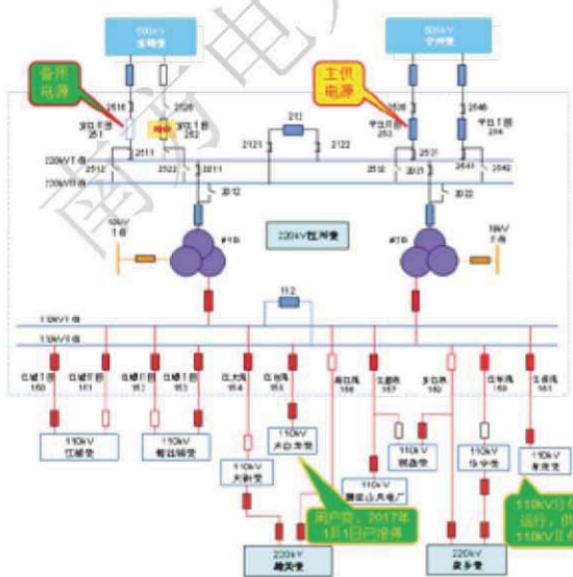
图3-5-1 220kV江川变运行方式

事件前220kV江川变由220kV宁江Ⅰ回254断路器和宁江Ⅱ回线253断路器主供220kVⅠ段母线，220kV宝江Ⅱ回线251断路器热备用上220kVⅠ段母线，220kV宝江Ⅰ回线252断路器处于检修状态，220kV#1、#2主变压器上220kVⅠ段母线运行，220kV母联212断路器处于合位。220kV江川变运行方式见图3-5-1：

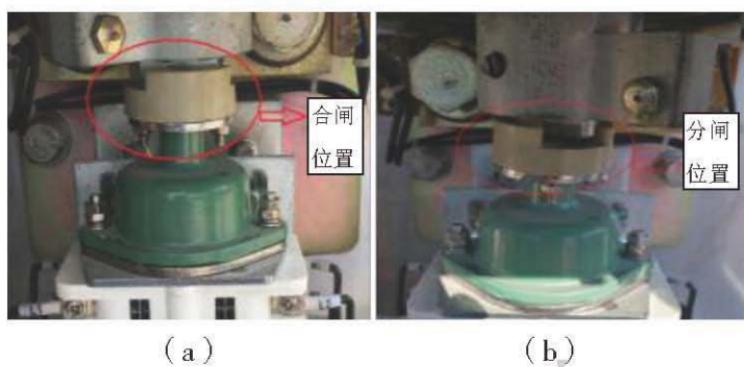
图3-5-2 辅助开关分、合位置图

倒母线操作过程中，在操作220kV宁江Ⅰ回2542隔离开关分闸后，因辅助开关未切换到位、常闭接点未导通（辅助开关分、合位置及内部导通示意图见图3-5-2、图3-5-3），PT切换回路未切换成功，造成220kVⅠ、Ⅱ段母线PT二次电压回路经由220kV宁江Ⅰ回254断路器间隔的电压切换回路并列（见图3-5-4）。

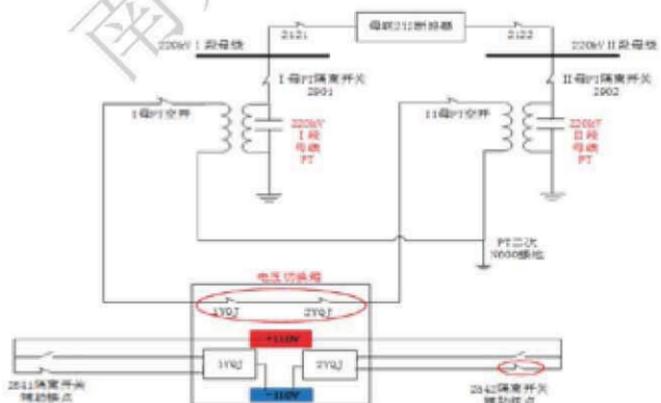
图3-5-4 PT二次切换回路

在断开220kV母联212断路器时，I段母线PT反充电至II段母线PT，造成220kV I段母线PT二次保护空开跳闸。PT二

次空开跳闸后，220kV BZT装置判断母线失压，跳开主供线路220kV宁江Ⅰ回254断路器、宁江Ⅱ回253断路器，合上备供线路220kV宝江Ⅱ回251断路器。220kV宝江Ⅱ回251断路器合上后，因无母线电压，距离手合加速动作跳开，导致220kV江川变失压。

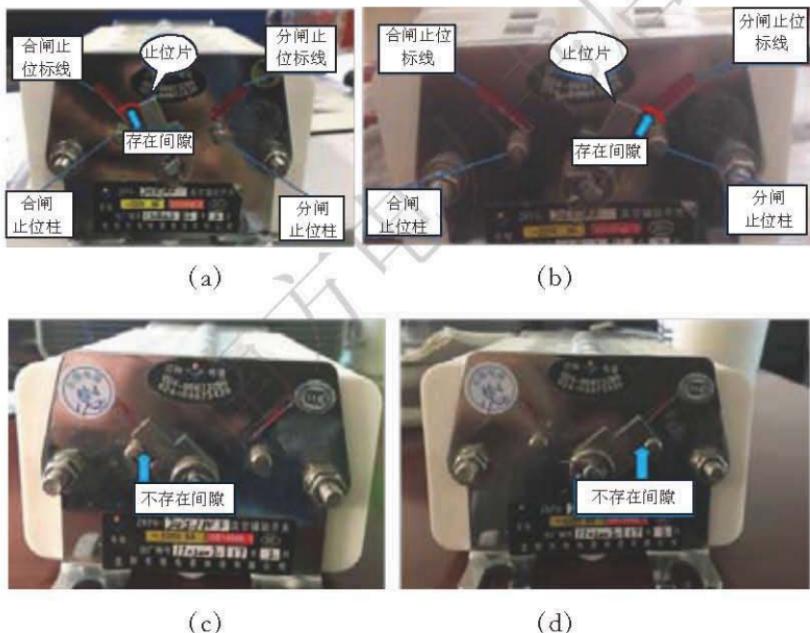
图3-5-5 2542隔离开关操动机构及辅助开关检查结果

对2542隔离开关操动机构及辅助开关进行检查，发现机构输出角度 $139.12^\circ$ ，略大于机构输出角度 $135^\circ$ 的标准，且在分闸过程中有回弹现象。对拆下的辅助开关进行分合操作及检查，辅助开关存在明显间隙，其止位片在开关切换后都未到达止位标线，与标准辅助开关进行对比可明显看出，辅助开关切换后，随着机构继续转动，由于止位片失效，会出现过量分闸或合闸行程，此时检查辅助开关接点，发现常闭及常开接点都未导通。见图3-5-5。
