天气因素（3起）

（一）某供电局“5.3”220kV甘徐线跳闸220kV徐家坝变电站失压二级事件

(二) 某电网运检公司“8.13”220kV石中 I 回雷击跳闸二级电力安全事件

（三）某供电局“9.5”220kV迈牵 I、II 线故障跳闸冯家湾牵引站（用户站）失压三级电力安全事件

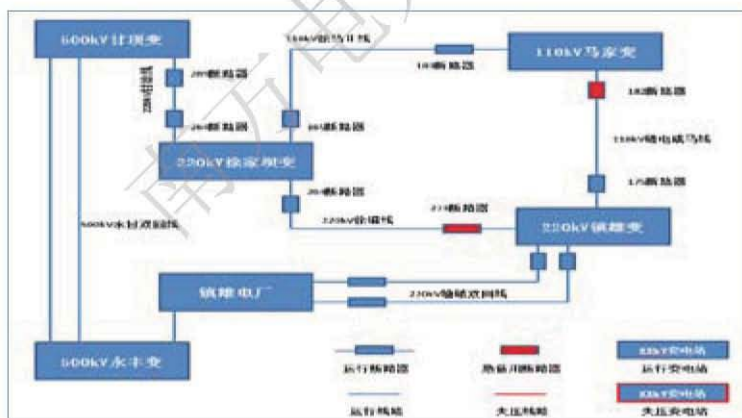
图3-7-1 220kV徐家坝变电站运行方式

220kV徐家坝变电站由500kV甘顶变通过220kV甘徐线供电，220kV徐镇线由220kV徐家坝变电站供电带空线运行，220kV镇雄变220kV徐镇线273断路器处热备用，作为220kV镇雄变备用电源，220kV镇雄变220kV备自投投入，220kV徐家坝变电站220kV备自投未投运。见图3-7-1。

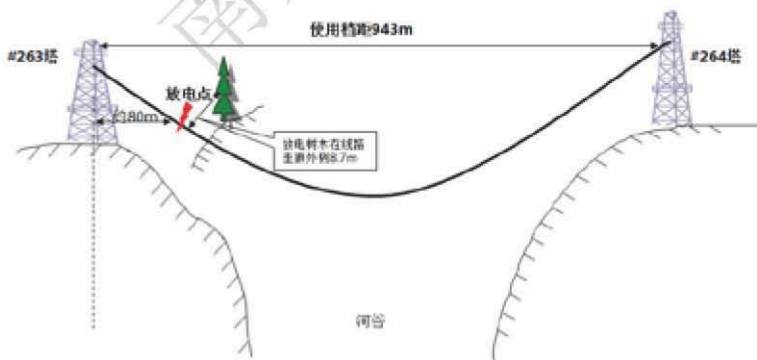
图3-7-2 #263-#264塔档距、放电点、树木平面位置关系示意图

根据巡视结果，放电点在220kV甘徐线#263塔大号侧约80m处，现场示意图见图3-7-2，220kV甘徐线#263-#264塔之间B相导线放电情况见图3-7-3、图3-7-4。

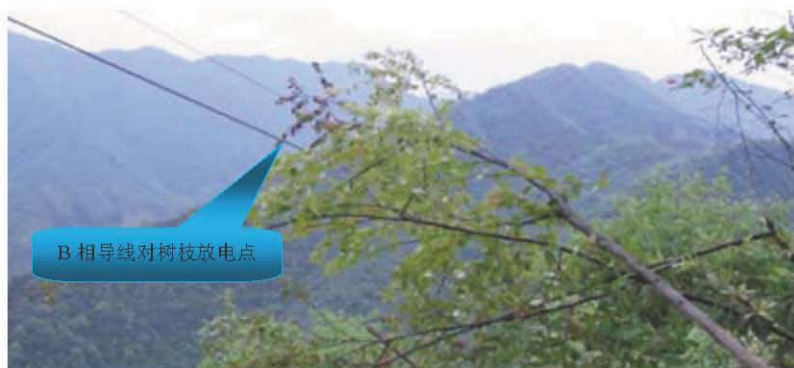
图3-7-3 220kV甘徐线#263-#264塔附近倾倒的树木

220kV甘徐线#263-#264塔之间B相导线与树木安全距离不足，导致线路跳闸，造成220kV徐家坝变电站失压。

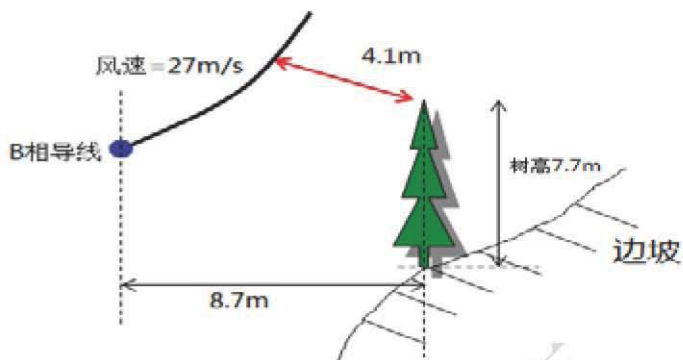
图3-7-5 导线最大风偏时与树木距离示意图

正常情况下，导线距树木水平距离约8.7m。通过计算，导线最大风偏时（设计风速27m/s）与树木最近距离4.1m（见图3-7-5），满足《架空输电线路运行规程》（DL/T 741-2010）中的安全距离要求。

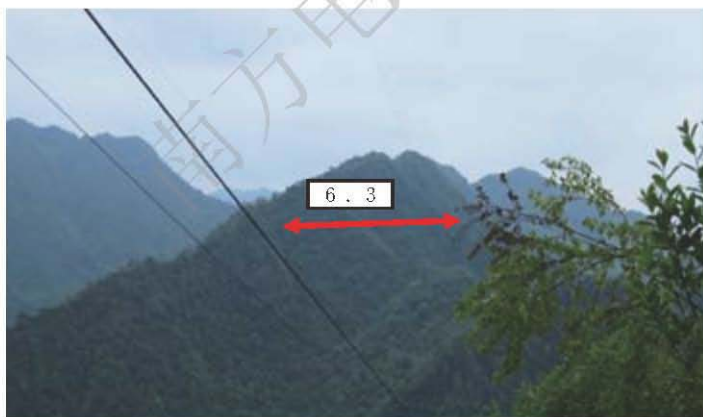
图3-7-6 树木倾倒后无风情况下B相导线对树木距离图

大雨冲刷导致树木倾倒后，在无风情况下，树尖距B相导线的水平距离为6.3m。在15m/s风速下，导线风偏后离树尖的最近距离0.53m，安全距离不足导致放电。见图3-7-6、图3-7-7：

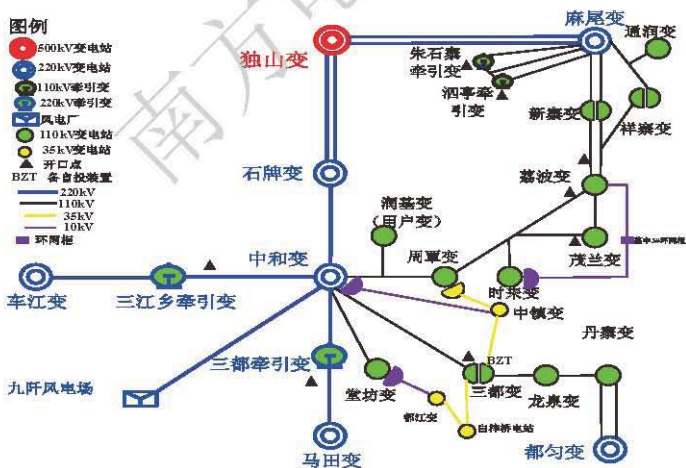
图3-7-8 事件前220kV中和变220kV母线正常运行方式

8月13日2时39分，220kV石中I回线跳闸，两侧主 I、主 II 保护动作，重合闸成功，选相A相，石碑变测距：17km、18km、录波17.28km，中和变测距：37.75km、22.2km。见图3-7-8。

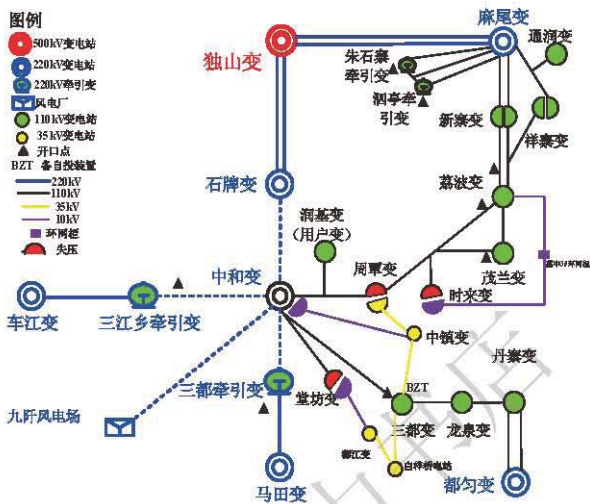
图3-7-9 事件后220kV中和变220kV母线Ⅱ母运行方式

21时44分，220kV石中I回线由冷备用转运行，都匀地区电网恢复正常运行方式。见图3-7-9。

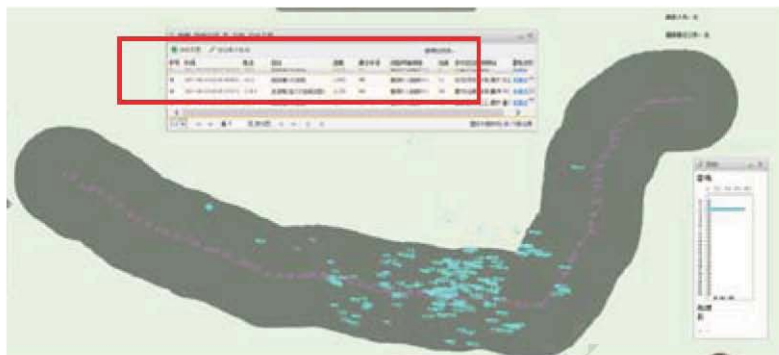
图3-7-10 220kV石中 I 回跳闸时雷电定位系统查询结果报表

通过南网雷电定位系统查询，220kV石中Ⅰ回跳闸时系统显示有落雷，#065杆塔附近监测8月13日2时43分有-176.5kA的雷电，如图3-7-10所示。该雷电流远高于#065杆塔的反击耐雷水平，导致该塔发生反击A、C相跳闸。

220kV中和变目前仅由220kV石中 I 回单线供电，在220kV石中 II 回投运前无法消除N-1电力安全二级事件风险，在局部强对流天气下发生二级事件的概率较大，应尽快开展220kV石中 II 回的建设。

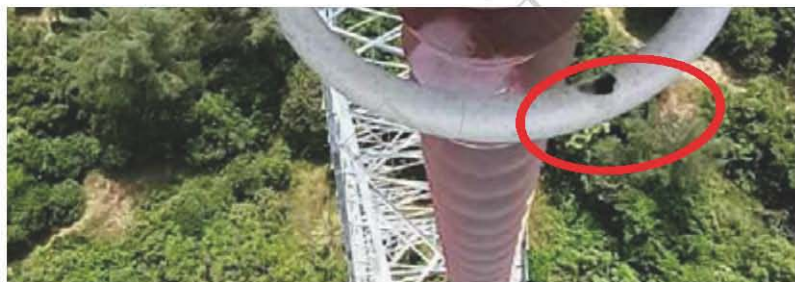
图3-7-11 220kV迈牵I线#N2塔C相绝缘子和均压环雷击痕迹

9月6日，线路故障巡视人员发现220kV迈牵Ⅰ线#N2塔C相导线及均压环和绝缘子有放电痕迹，220kV迈牵Ⅱ线#N2塔ABC相均压环和绝缘子有放电痕迹，现场两条线路绝缘子闪络痕迹照片如图3-7-11和图3-7-12所示。

查询雷电定位系统，220kV迈牵 I、II 线#N2-#N3塔附近在线路跳闸时段有落雷（见图3-7-13），现场检查#N2塔上两条线路的绝缘子均有不同程度的雷击痕迹。经南方电网科学研究院模拟雷击仿真试验结果（见图3-7-14）综合分析线路跳闸直接原因为：-290.3kA的超大雷电击中220kV迈牵线#N2塔地线，造成造成同塔架设的 I 线C相和 II 线ABC相同时遭受反击，引起线路保护动作跳闸。

(1) 220kV迈牵 I、II 线处于海南的高雷暴区，仅靠架空地线防雷，措施单一不够充足，特别是同塔双回线路的防雷策略需要进一步研究优化。
