## 外力破坏（2起）

### （一）某公司“4.7” $\pm 800\text{kV}$ 普侨直流极 I 线路山火闭锁二级电力安全事件

(二) 某供电局“11.19”110kV新湾线跳闸2个110kV 变电站失压三级电力安全事件

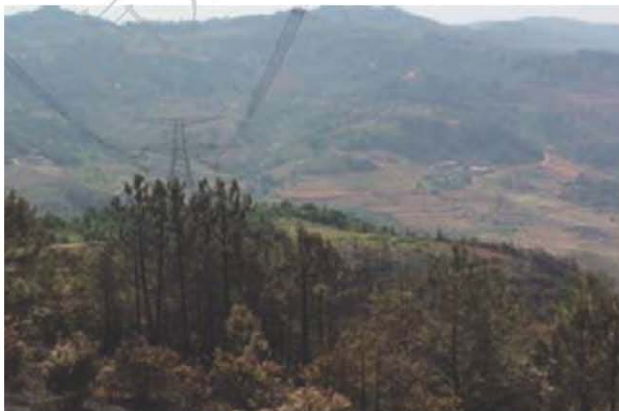
图3-2-1  $\pm 800\text{kV}$ 普侨直流线#1111大号侧过火后图片

4月8日11时23分，巡查发现#1111塔大号侧通道内有明显过火痕迹（见图3-2-1），极 I 大号侧第一个间隔棒往前20m处右中子导线有放电点（见图3-2-2所示），分析判定 $\pm 800\text{kV}$ 普侨直流极 I 单极闭锁原因为山火导致。

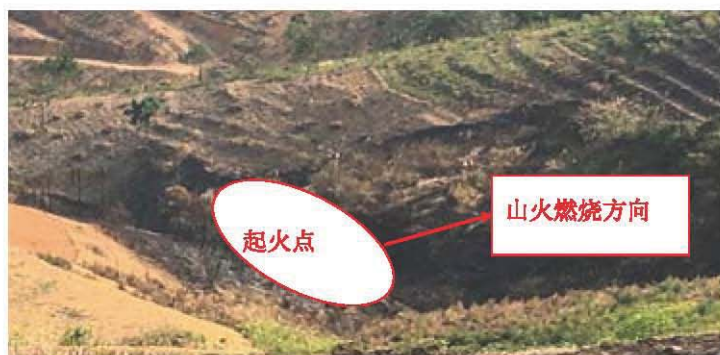
图3-2-3  $\pm 800\text{kV}$ 普侨直流线“4.7”山火燃烧起始点

当地村民擅自在距离导线约300m左右的位置（见图3-2-3、3-2-4）烧荒种地，从而引起山火，造成±800kV普侨直流线#1111-#1112通道内的松树、茶果树燃烧，导致输电线路与通道树木之间的空气介质发生变化，引发导线对树木放电。

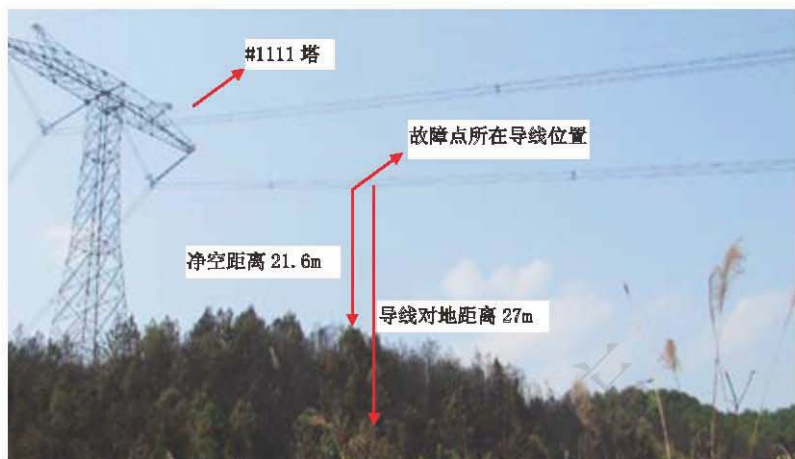
图3-2-5 ±800kV普侨直流线#1111故障点位置图

$\pm 800\text{kV}$ 普侨直流线#1111极 I 大号侧导线正下方为直线坡，导线对地距离 $27\text{m}$ ，树高 $4\text{--}6\text{m}$ ，净空距离 $21.6\text{m}$ ，坡度约 $35^\circ$ （如图3-2-5所示），通道主要树种为松树、茶果树，且山火发生前当地（富宁县归朝镇）湿度低，天气比较干燥，该类林木发生山火的火势发展极其迅速且含有大量浓烟。

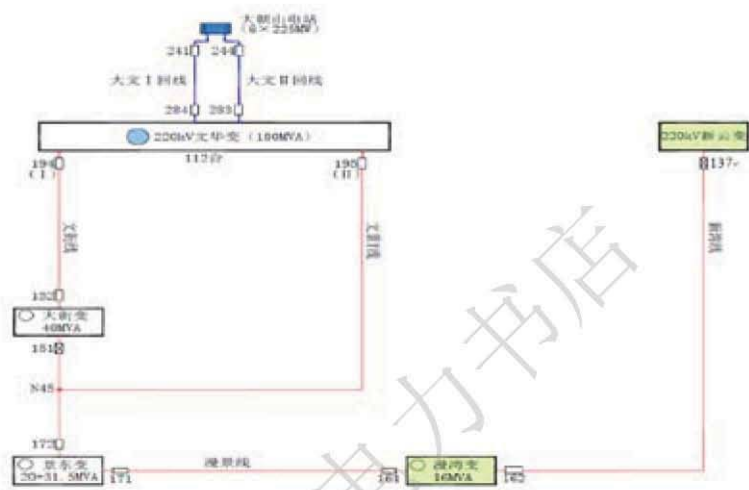
图3-2-10 110kV漫湾变电站、景东变电站运行方式

11月19日16时27分，220kV新云变电站110kV新湾线零序过流Ⅳ段保护动作跳闸，6426ms重合闸动作成功。602ms后，新湾线再次发生A相接地故障，零序过流Ⅲ段、零序过流Ⅳ段保护动作跳闸，110kV漫湾变电站、景东变电站全站失压。110kV漫湾变电站、景东变电站运行方式见图3-2-10。

110kV新湾线供电片区电网结构薄弱，正常运行方式下，110kV新湾线带110kV漫湾变电站、110kV景东变电站、220kV

文华变电站110kVⅡ组母线负荷运行，形成110kV单线多级串联供电，且无备用电源。

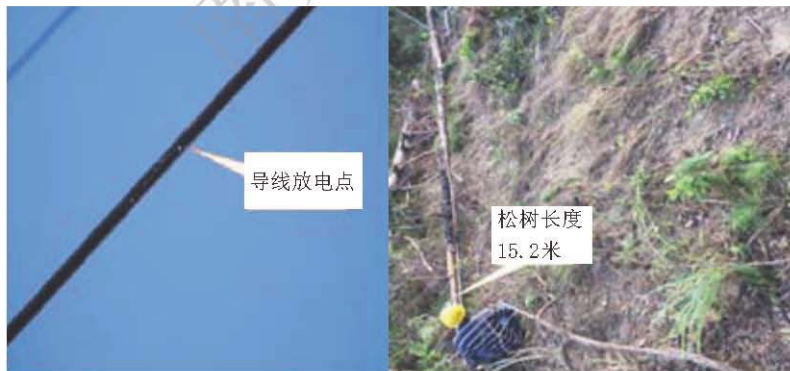
图3-2-11 #74塔+90米处A相导线放电点      图3-2-12 烧焦的松树

11月20日10时36分，故障巡线发现110kV新湾线#74塔+90米处A相导线有放电痕迹（见图3-2-11）。经测量烧焦松树主干直径为20cm，高15.2m（见图3-2-12）。松树的断树根位于左边坡上方，与A相导线的水平距离为13.1m，位于线路保护区外。附近坡地有两处烧焦痕迹，第一点位于断树根下

松树折断后搭在110kV新湾线A相导线上，造成110kV新湾线跳闸，导致110kV漫湾变电站、景东变电站失压。

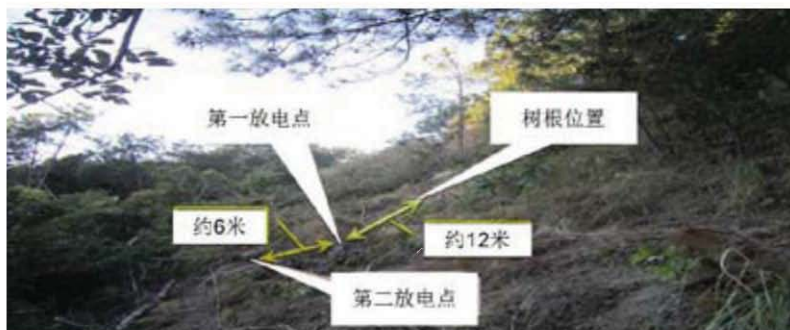
图3-2-13 现场情况示意图

方约12m，第二点位于第一点的下方约6m，见图3-2-13、图3-2-14、图3-2-15。

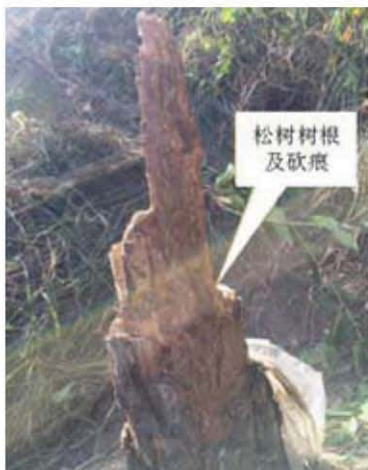
图3-2-16 断裂松树的树根及砍痕

经现场调查，该松树在根部约40cm处有被刀砍过痕迹，环形砍痕深度约6cm（见图3-2-16）。经询问附近村民，近期村民在周围松树割松取脂（见图3-2-17）。在线路跳闸时段，曾发生过局部大风天气，松树被大风吹断。根据云县气象局提供的气象信息，19日14时至18时，发生故障区域出现局地瞬时大风天气现象，风力达8级。

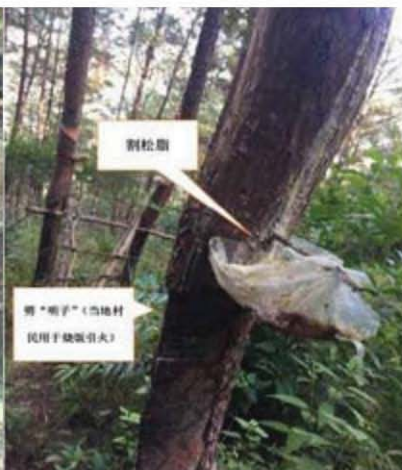
图3-2-17 附近割松取脂情况

(1) 对线路保护区外防外力破坏安全风险辨识不充分。运维单位未有效对线路保护区外村民季节性割松取脂造成的外力破坏风险进行辨识，未制定有效的风险管控措施。
