八、基建遗留（1起）

（一）某某供电局“10.17”±500kV兴仁换流站第三大组交流滤波器开关保护误动跳闸三级电力安全事件

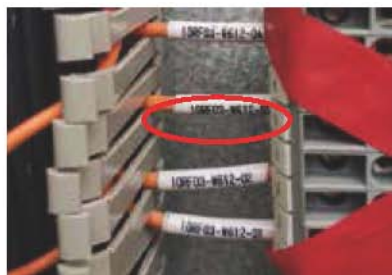
继电保护班现场工作人员在故障发生前后的工作过程中发现5032断路器CT端子箱内电缆挂牌和号头不对应，X1端子处为

“10RF03-W612”但在电缆挂牌处未找到该编号的电缆，仅找到“10B03-W612”挂牌电缆（根据图纸要求，此处电缆挂牌错误，应该为“10RF03-W612”），如图3-8-1、图3-8-2所示。

图3-8-1 X1端子的电缆编号

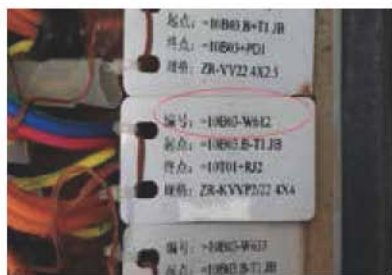
图3-8-2 不对应的电缆吊牌

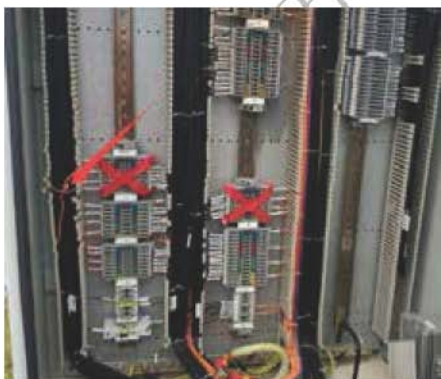
为了确认X1处的“10RF03-W612”电缆芯对应电缆，人员拆开了电缆槽盒盖子进行理线，发现在5032断路器CT端子箱最左侧的槽盒内（X1端子排左侧）有一根用来绑扎电缆芯的黄色电缆线，为便于梳理便松开了该绑扎线（如图3-8-3、图3-8-4）。

图3-8-3 绑扎槽盒电缆芯的黄色电缆线

(1) 结合今冬明春检修，对全站电缆槽盒进行一次全面梳理排查，排查发现多处导线裸露或不规范绑扎电缆芯线的问题，并现场进行了彻底整改，目前兴仁站内不规范绑扎的情况

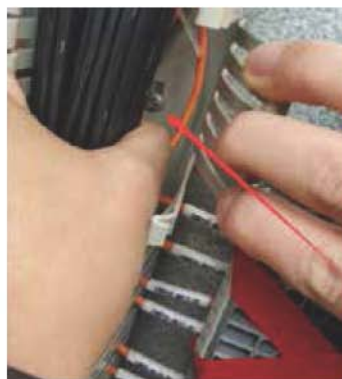
图3-8-4 固定槽盒的螺丝

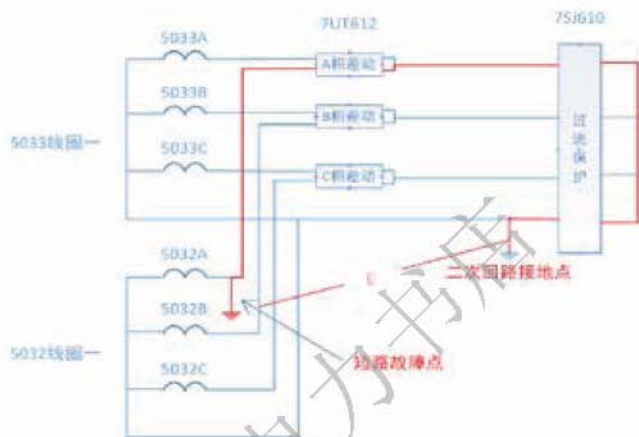
该绑扎带裸露在外的电缆芯一端有金属裸露部分，该裸露部分与X1端子上A、B相分别接触，且隐藏在另一端的裸露电缆芯与线槽内的金属螺丝保持紧密接触，形成A、B相分别接地的回路（如图3-8-5）。

图3-8-5 X1端子可能造成的有流回路

由于电流回路中有一个固定的回路接地点，如果再产生一个故障接地点，两点之间的电位有细微差别，但两点之间的电阻很小，于是会产生一个电位差形成有流回路，该电流流过差动保护和过流保护，最终导致保护动作。

综上所述，本次事件直接原因为：500kV 5032断路器CT端子箱内的X1：A、B端子，因黄色绑扎线与接地网导通，使存在电位差的两个电压接地点通过导线形成回路，产生1.2A左右的异常电流，导致第三大组交流滤波器差动A、差动B及过流保护动作。
