## 七、检修质量不良（1起）

### （一）某某供电局“6.18”±500kV某换流站#3主变变中2203开关跳闸三级电力事件

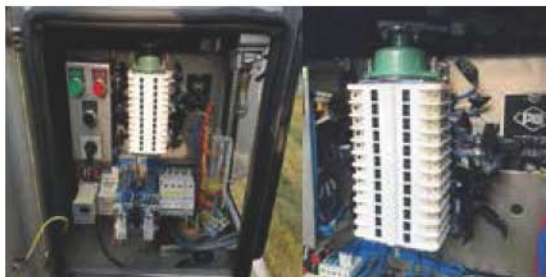
图3-7-1 辅助开关图片

14时15分，工作班人员返回工作现场按照原定分工继续开展相应工作。14时18分，开始安装辅助开关备品。由于机构箱内空间狭小，故只能一人操作，一人监护；因辅助开关接线硬度较高且长度较短，导致原接线收缩在原辅助开关安装位置中间。曾某某双手将辅助开关备品放置在安装位置同时将接线向

左右两侧拨开，随后紧固辅助开关固定螺栓，如图3-7-1所示。

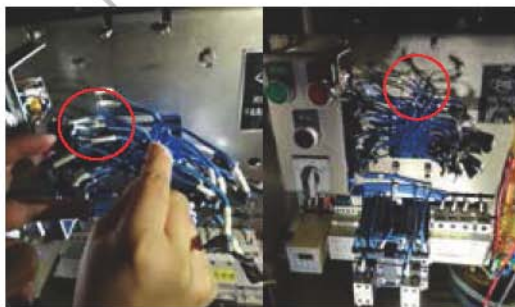
图3-7-2 拆除已安装辅助开关后线芯包扎脱落情况

6月19日3时47分，拆除3023刀闸操作箱内已安装的辅助开关备品，发现压在辅助开关后方的4跟线芯（编号为X1:32、X1:34、X1:40、X1:44）的绝缘胶布脱落，线芯金属接头裸露，如图3-7-2所示。

检修人员在3023刀闸机构箱内辅助开关更换过程中，4根拆下的线芯绝缘胶布脱落，其中1根带有交流电的线芯与其他3根线芯触碰，造成交流电源串入#4继保室低压直流系统，导致500kV #3主变保护屏3中压侧开关操作箱第二组三跳继电器励磁动作，跳开#3主变中压侧开关2203三相。

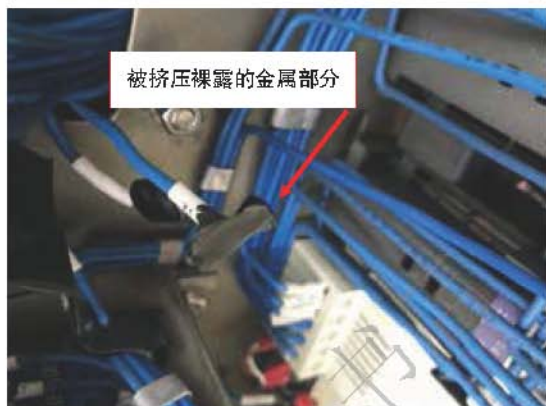
图3-7-3 现场电缆线芯和包扎裸露情况

现场检查发现由于线芯金属部分为圈状，且与导线垂直，作业人员采用绝缘胶布对折法包扎的部分线芯存在空隙裸露、粘接不牢的情况，如图3-7-3所示。

1) 检修人员对辅助开关电缆芯线接头包扎不当。针对电缆线芯硬度较高、接头成圈状与导线垂直的情况，简单使用绝缘胶布对折包扎，绝缘胶带粘接不牢，安装备品辅助开关过程部分芯线被挤压造成绝缘胶布脱落。

范二次线芯包扎工艺。

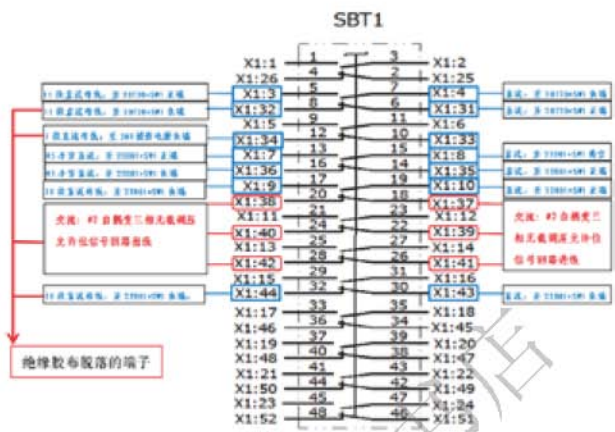
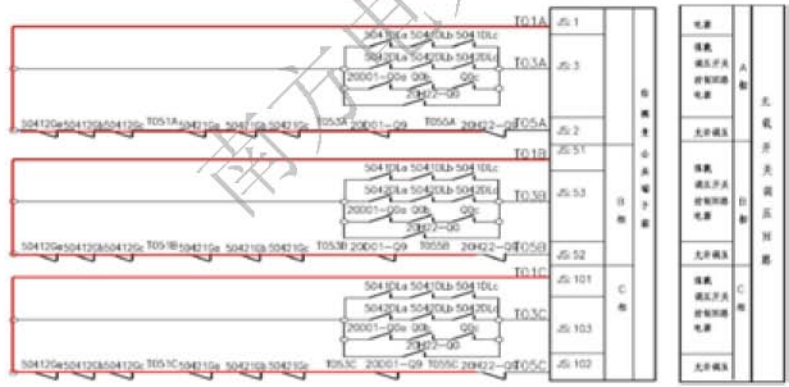
经现场检查分析，3023刀闸机构箱辅助开关接线中，X1:37、38、39、40、41、42为#2主变三相无载调压连锁回路（220V交流），其余回路为110V直流，如图3-7-4、图3-7-5所示。因#2主变无载调压连锁回路电缆绝缘异常（绝缘电阻最低为0.01M $\Omega$ ），导致辅助开关拆除后X1:37、38、39、40、

41、42均带有220V交流电压（正常情况下X1: 38、40、42不带电）。

图3-7-4 刀闸辅助开关接线示意图

图3-7-5 #2主变无载开关调压回路

2) 500kV #2主变无载调压联锁回路电缆绝缘不良。3023刀闸辅助开关交流进线回路电缆（20T20-W384）正常应3芯带电，由于该电缆线芯间绝缘不良，导致6根在运芯线均带220V交流电压。

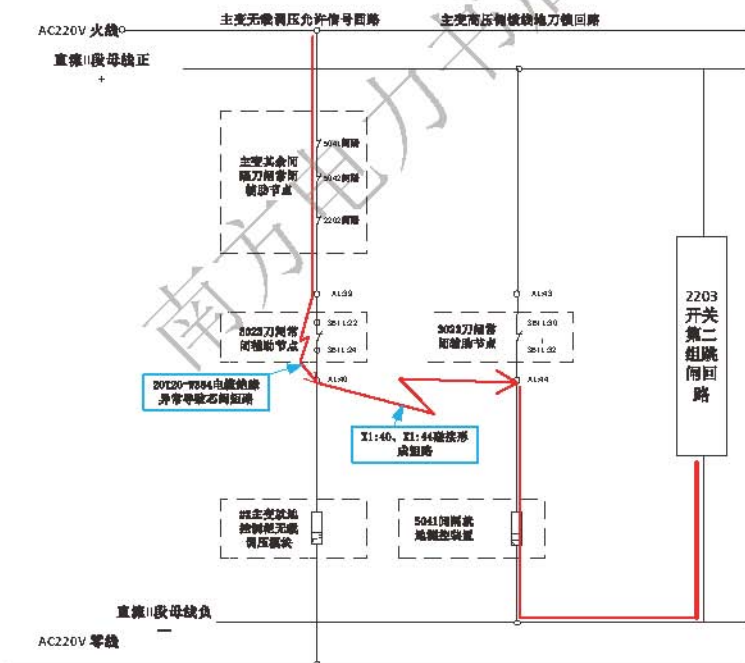
图3-7-6 交流串入直流系统回路示意图

安装辅助开关过程中，部分内部接线压在辅助开关背面，同时因电缆线芯硬度较高，辅助开关左侧空间狭小，部分线芯

绝缘胶布包扎不牢，挤压在辅助开关背面的4根内部接线绝缘胶布脱落，导致X1:32线芯（#4继保室低压直流II段母线负端，3023刀闸合位信号回路，工作票安措已断开#2主变交流就地控制接口屏内F312信号电源空开）、X1:34线芯（#4继保室低压直流I段母线负端，302开关就地分合闸连锁回路）、X1:44线芯（#4继保室低压直流II段母线负端，500kV第四串交流就地控制接口屏1内504167地刀连锁回路）与X1:40线芯（#2主变无载调压连锁回路，因电缆绝缘异常带有220V交流电）金属部分短暂接触，致使交流电串入#4继保室低压直流系统I段、II段母线负端，如图3-7-6所示。

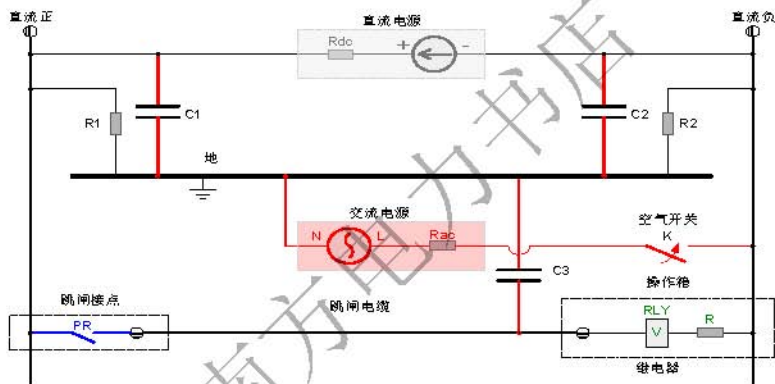
图3-7-7 交流电源火线(L)混接到操作电源负端接线示意图

#4继保室低压直流系统2串入交流电后，因500kV #3主变中压侧开关2203操作箱（南瑞继保CZX-12R1）三跳TJR/BJ继电器启动功率小于5W（目前技术规范要求为大于5W具有抗干扰能力），受干扰能力不强，交流电源通过直流负端——继电器——继电器外部二次回路对地电容——大地形成回路，导致500kV #3主变保护屏3中压侧开关操作箱第二组跳圈励磁，跳开#3主变220kV侧开关2203三相。交流电源串入直流负端后，在操作箱跳闸继电器形成回路，如图3-7-7所示。

3) 500kV #3主变中压侧开关2203操作箱（南瑞继保CZX-12R1）跳闸继电器抗干扰能力不足。该型号操作箱跳闸继电器启动功率为2.5-3.2W之间，不满足现行技术规范要求（大于5W具有抗干扰能力）。
