五、天气因素（3起）

（一）某某电网某某供电局“7.2”因110kV畲南甲乙线雷击跳闸导致两座110kV变电站失压三级电力安全事件

（二）某某电网某某供电局“9.5”500kV庐桢乙线5022开关非计划性停运三级电力安全事件

(三) 某某某电网某某供电局“10.20”220kV神州牵引站失压三级电力安全事件

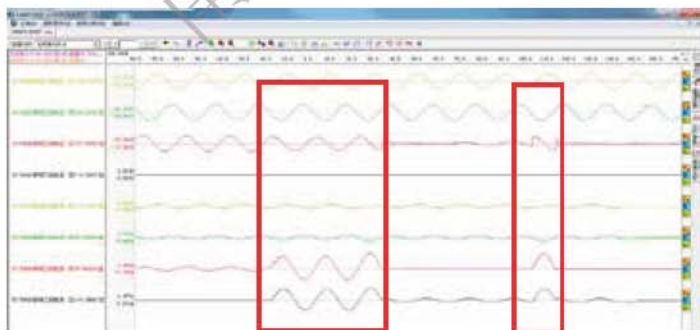
图3-5-2 500kV庐赧乙线故障录波图

根据保护动作报告和故障录波分析，500kV庐赧乙线线路C相出现2次故障电流，在119ms时线路C相电压突变、C相再次出现持续时间为10ms故障电流。通过分析某电网雷电智能监测系统落雷记录及庐赧乙线C相电压波形，发现庐赧乙线C相电压波形与庐汕乙线（同一串内5021开关）C相电压波形类似，且雷电智能监测系统记录中多次落雷间隔时间与两次线路故障时间间隔基本一致，判断500kV庐赧乙线再次遭受雷击，导致5022开关C相断口被击穿、线路C相再次接地，此时C相再次出现故障电流，保护动作跳开断路器ABC相，闭锁重合闸（见图3-5-2）。

综上所述：500kV庐岗站5022开关和5023开关跳闸时500kV庐岗乙线沿线遭受连续多次落雷，其中接地点289杆塔附近两次连续落雷时间间隔119ms，与线路两次故障电流起始时间基本吻合，其中一次雷击造成了线路接地短路故障，线路保护动作正确切除故障，经仿真计算，第二次落雷造成5022开关处过电压达1310kV（额定雷电耐受电压1675kV），由于开关刚刚开断，灭弧室内SF₆绝缘能力未能完全恢复，造成灭弧室绝缘性能下降，导致5022开关C相断口被击穿、线路C相再次接地，此时C相再次出现故障电流，保护动作跳开5022开关ABC相，闭锁重合闸。

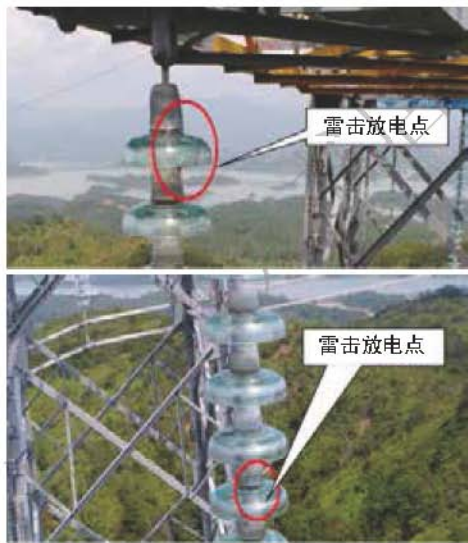
图3-5-3 500kV庐祯乙线N289塔C相雷击放电点

巡查发现500kV庐祯乙线N289塔C相绝缘子串的玻璃绝缘子和钢帽上有雷击放电痕迹，绝缘子串外观无破损。（500kV庐祯线2011年5月投产，全线为同塔双回架设。故障的N289杆塔塔型为SZG375，全塔高100.3m，地线保护角为 -1° ，采用29片LXY4-210型玻璃绝缘子，设计工频接地电阻为 30Ω ，故障后实测接地电阻 7.1Ω （见图3-5-3）。

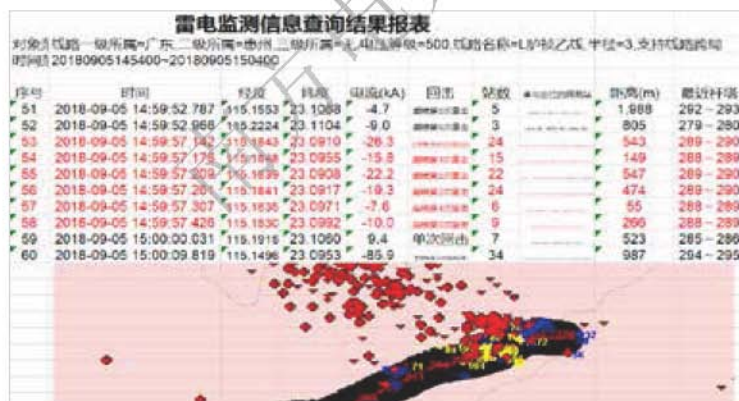
图3-5-4 9月5日雷电定位信息查询结果

当日故障区域为雷雨大风天气。经雷电定位系统查询，故障发生时，500kV庐祯乙线发生了多次雷电活动记录，有两次落雷地点距离线路52m和264m，落雷地点为289杆塔附近，落雷地点与查线结果相吻合，且两次落雷时间差为119ms，与两次故障电流开始的时间差相吻合，该两次落雷的具体统计信息如

表3-5所示和图3-5-4所示。由此推断，该两次落雷对本次跳闸事件有直接影响。

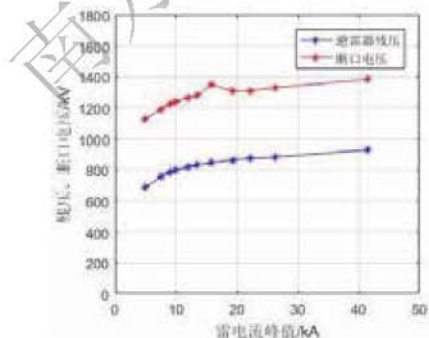
图3-5-6 避雷器残压及断路器断口电压随雷电流幅值增大的变化规律

5022开关断口电压如表3-6所示。可见，第二次雷电流（幅值19.3kA）直击线路时，断路器断口间产生的过电压幅值达1310kV，达到断路器额定雷电冲击耐压水平（1675kV）的80%。

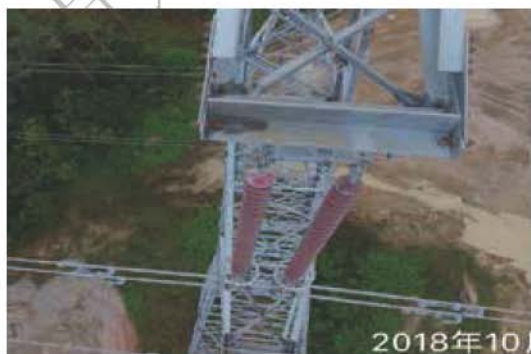
由于10月20日当地天气恶劣，琼海供电局10月21日才利用无人机精飞加人员登塔方式对220kV红牵 I、Ⅱ线进行特巡，发现220kV红牵 I 线N35塔B相绝缘子有放电痕迹、220kV红牵Ⅱ线N35塔B相有放电痕迹。如图3-5-7至图3-5-10。

图3-5-7 220kV红牵 I 线N35塔B相复合绝缘子上有雷击灼伤点

雷电击中220kV红牵I、II线N35塔地线,造成I、II线B相同时遭受反击引起线路跳闸。

(2) N35塔地线保护角为 13° ，虽然满足1999版线路设计规程要求的 $<20^{\circ}$ ，但是仍未能躲过线路落雷的反击，需要考虑减小接地线的防雷保护角，或采取其他可靠的防雷措施。

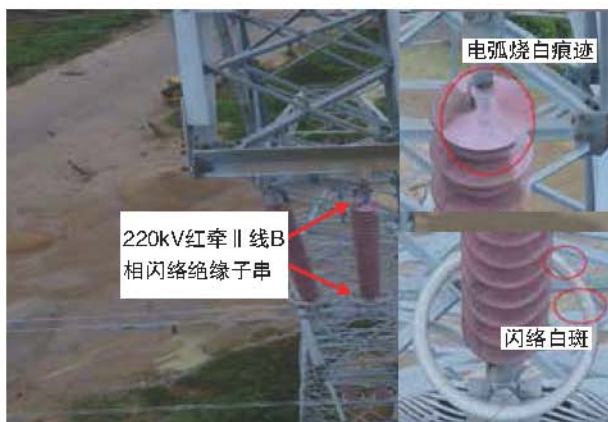
图3-5-8 220kV红牵II线N35塔B相复合绝缘子上有雷击灼伤点
