## （二）某某供电局“1.13” $\pm 500\text{kV}$ 某直流线极II OPGW光缆散股闭锁三级电力安全事件

### （三）某某电网某某供电局“3.5”110kV万阁甲、乙线因船只碰触导线导致两座110kV变电站失压三级电力安全事件

## **（四）某某电网某某供电局“11.5”110kV东奕线因外力破坏导致两座110kV变电站失压三级电力安全事件**

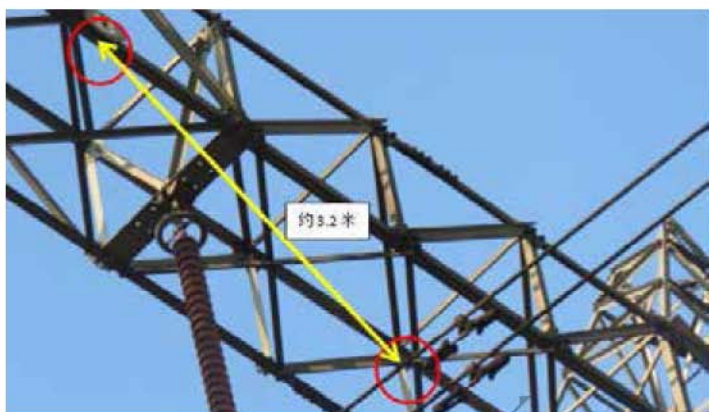
根据运行人员检查情况和某电网机巡中心精飞结果，确定#122塔B相为本次220kV铜能线跳闸故障点。经过调查，排除了树障、外部施工影响和雷击等因素，认为事件原因为：瞬时大风刮起的远方飘浮物搭接在#122塔横担上，触碰B相导线放电，致使线路跳闸（现场图片见图3-4-2、图3-4-3）。

图3-4-2 现场故障照片（整体）

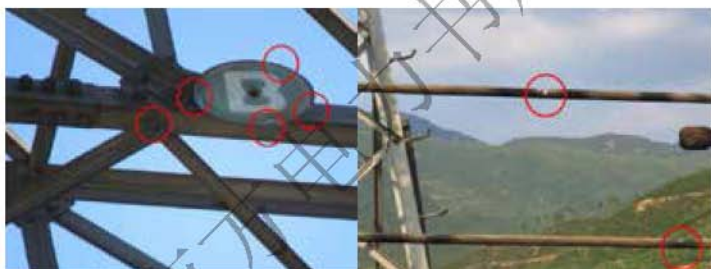
图3-4-3 220kV铜能线#122塔现场B相横担、  
相序牌和B相导线放电照片（局部）

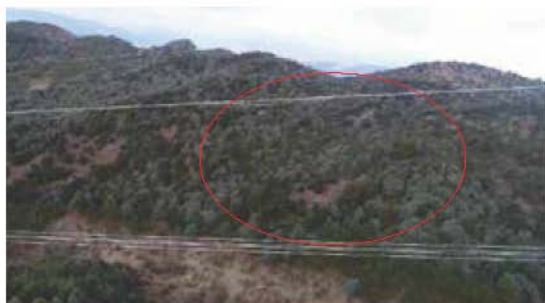
1月13日11时09分，通过无人机发现#0045塔小号侧150m处光缆断8股并有大量散股下垂（如图3-4-4）。1月14日10时40分，走线检查发现#0045塔小号侧150m处光缆断股点对应的导线上有明显放电痕迹（如图3-4-5），确定此处为故障点。

图3-4-4 光缆断股并散股下垂

综上分析，本次事件原因为当地村民安全意识不强，在附近山坡上开山炸石，飞溅石头撞击并损伤光缆线路，造成#45塔小号侧150m处OPGW光缆出现大范围断股、散股并对线路放电。

1月15日14时，某某局作业人员由0045#塔乘飞车至光缆断股位置进行修补，完成了 $\pm 500\text{kV}$ 某直流线0045#小号侧150m处光缆散股修补消缺工作。15时25分， $\pm 500\text{kV}$ 某直流恢复双极运行。

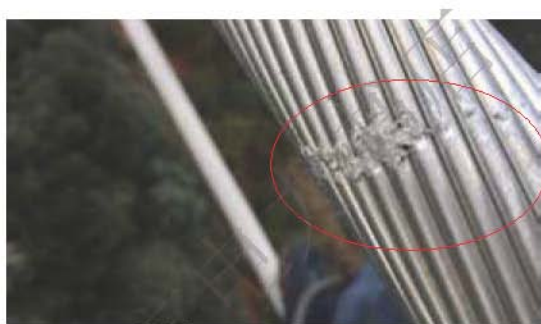
图3-4-5 断股点对应放电痕迹

根据排查发现#0045塔小号侧150m处光缆断8股并有大量散股下垂，断股点对应的导线上有明显放电痕迹，分析该处为故障点。故障当日故障区段天气良好，某直流线#0044-#0045段以往无山火、覆冰情况发生，排除因雷击、山火、覆冰导致光缆断股的可能；现场导线下方及外侧为低矮灌木，排除因树木超高导致光缆损伤。

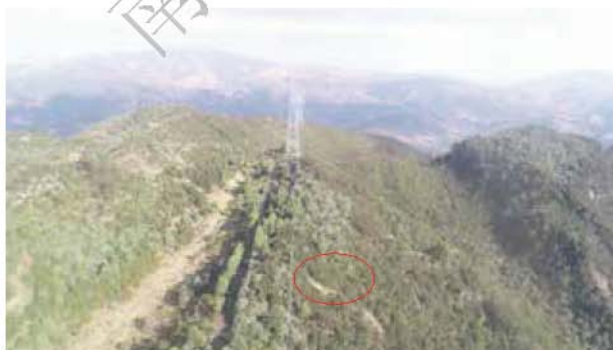
现场进一步排查发现，某直流线#0044-#0045段附近碎石较多，利用无人机航拍发现在某直流线#0044-#0045距边导线约23m，距光缆13m处（水平距离）有一处小范围临时爆破采石点（如图3-4-6），存在零星采石情况。

图3-4-6 线路通道附近采石点

(1) 强化了某直流某某局管辖段线路外部隐患的排查和治理工作，全面排查高速公路、铁路、油气管网、矿石、采石场、树木等外部隐患。加强该区段巡视工作，每半月利用无人机、数码相机开展一次特巡工作；输电管理所人员与护线员错时每半月开展一次巡视，发现问题立即汇报。

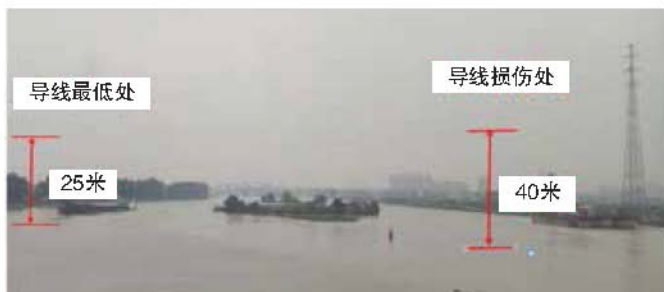
检查发现110kV万阁乙线N30至N31段（跨越赤溜口河段）B相、A相导线有明显的损伤（导线断外层铝股，A、B相各16股，钢芯均没有损伤），C相导线有轻微花点（没有断股，不影响运行），110kV万阁甲线N30至N31段（跨越赤溜口河段）三相导线有花点（没有断股，不影响运行），如图3-4-7、3-4-8所示。

图3-4-7 110kV万阁甲乙线跨越赤濠口河段现场照片

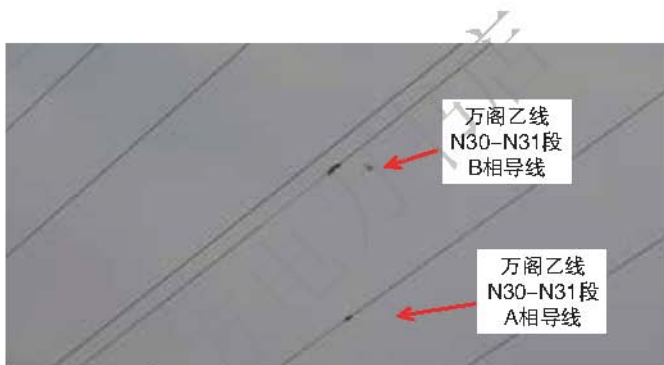
图3-4-8 110kV万阁乙线N30至N31段B相、A相导线损伤照片

起重船违章强行通过高压线。船只驾驶员没有按河道侧管线标志牌要求桅高12m下桅，违规强行通过110kV万阁甲、乙线跨河段，船上起重臂碰刮导线，造成线路跳闸及导线损伤。

3月6日6时，对110kV万阁甲、乙线同停，更换110kV万阁乙线N30至N32耐张段A、B相导线。3月6日18时55分完成修复工作。

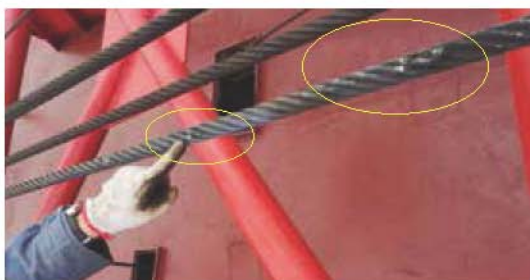
经调查取证发现，在3月5日中午13时左右，东明起重服务部的一艘大型的起重船（粤东莞工0838）在东江南支流赤濠口河段河道运输卸沙臂，行驶至110kV万阁甲、乙线N30至N31段高压线侧时，没有降低起重臂（长51m），碰刮到高压线，造成线路跳闸及导线损伤。后续登船发现船上起重臂起吊钢缆有明显的放电痕迹，如图3-4-9所示。起重船碰撞输电线路示意图如图3-4-10所示。

图3-4-9 登船检查发现船上起重臂起吊钢缆有明显的放电痕迹

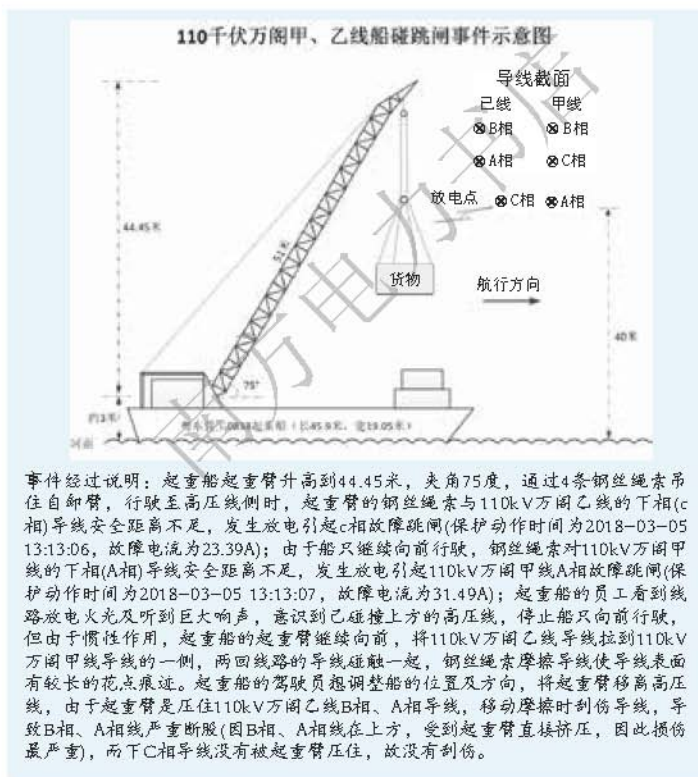
图3-4-10 起重船碰撞输电线路示意图

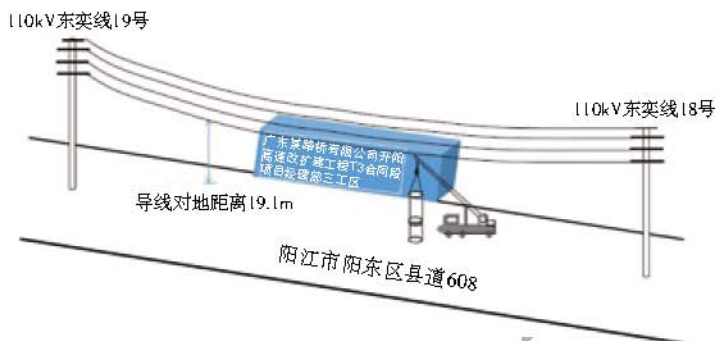
11月5日21时28分故障发生时，肇事吊车（湘K11381）于110kV东奕线N18-N19塔段正下方、“广东某路桥有限公司开阳高速改扩建工程T3合同段项目经理部三工区”门口临时吊卸货物（该处非高速改扩建施工点）。吊车驾驶员在明知上方有高压导线，且未降下吊车机械臂的情况下，平移机械臂，起重臂与带电导线距离不足，导线通过机械臂对地放电，造成

图3-4-11 N18-N19塔段平断面示意图
