## 七、天气因素（3起）

（一）某某电网某某供电局“4·11”因阵风和雷击线路跳闸造成4个110kV变电站失压二级电力安全事件

## (二) 某国际公司“5·22”因220kV鹿马双回线路雷击跳闸导致220kV听湖变失压二级电力安全事件

### (三) 某某局“8·13”500kV贺罗 I 线光缆雷击断线非计划停运三级电力安全事件

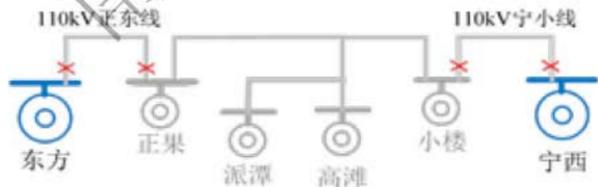
图3-7-1 110kV宁小线、正东线永久故障，四站失压

2019年4月11日15时52分，220kV宁西站110kV宁小线保护动作，开关跳闸，重合不成功。富鹏站10kV自投成功，小楼站110kV母联自投成功，小楼站全站由110kV正派小线供电，无变电站失压，无负荷损失。16时00分，东方站110kV正东线保护动作，开关跳闸，宁小线、正东线短时间内先后发生永久故障，造成110kV正果站、派潭站、小楼站、高滩站全站失压（见图3-7-1），损失负荷32.5MW，占广州市负荷0.233%，影响增城区正果镇、派潭镇、小楼镇片区用户83945户，占广州市用户1.5%。

110kV宁小线因超设计标准的12级超强阵风导致跳线风偏放电跳闸；110kV正东线是由于雷电流绕击B相导线超过#38塔耐雷水平发生闪络引起跳闸。短时间内12级超强风及强雷电等多重突发恶劣自然灾害气象因素叠加，造成110kV宁小线、正东线相继故障，导致110kV正果站、派潭站、小楼站、高滩站全站失压。

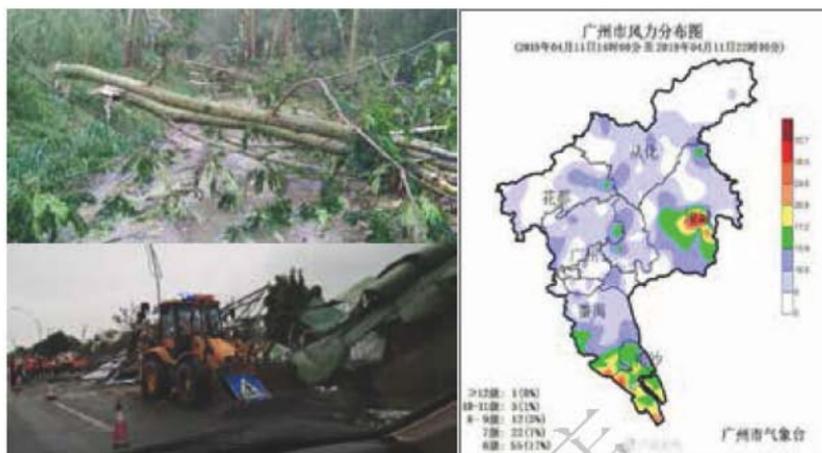
图3-7-2 增城区受灾现场情况

增城区气象台于4月11日16时00分发布增城区冰雹橙色预警信号，增城区启动强对流Ⅱ级应急响应。增城片区受强雷雨云团自西向东的影响，出现强雷电、短时大风和局地冰雹，并伴有8至10级大风，最大风速达34m/s（12级），雷电定位系统采集到密集雷电信息（见图3-7-2、3-7-3）。

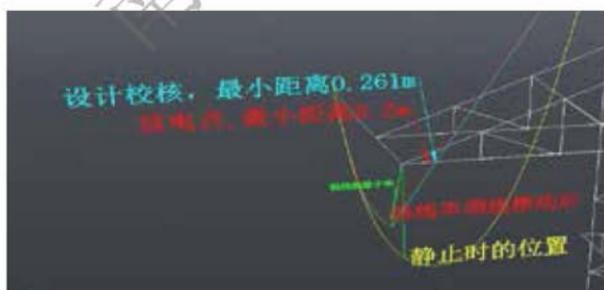
图3-7-4 110kV宁小线跳线风偏简要示意图

经检查, 110kV宁小线#56塔A、B相跳线有闪络烧蚀痕

迹，两相跳线横担上均有放电白斑，且A相跳线铝股断7股（共48股，占比14.6%），B相跳线无受损，跳闸时间（15时51分49秒）#56塔附近未监测到雷电流，A、B相短路电流启动时间相差约10ms，排除雷击A、B两相同跳可能性。

组织某电力设计院有限公司对故障的#56塔跳线风偏情况进行了全面校核，故障杆塔2012年投产，设计风速28.1m/s（按10m折算），线路设计满足《110kV-750kV架空输电线路设计规范》（GB50545-2010）等标准规范要求。结合增城气象台信息，故障时刻监测到风速为30.4m/s，风力超出该线路的防风设计水平，线路跳线摆动与铁塔横担处安全距离不足，与塔上放电点相吻合。判断110kV宁小线跳闸为超设计标准的风速导致跳线风偏所致（见图3-7-4）。

规程要求	设计风速校核	大风工况校核
110kV带电部分与杆塔构件最小间隙为0.25m	跳线对塔材安全距离为0.261m，满足规范要求	跳线对塔材安全距离为0.2m，不满足规范要求

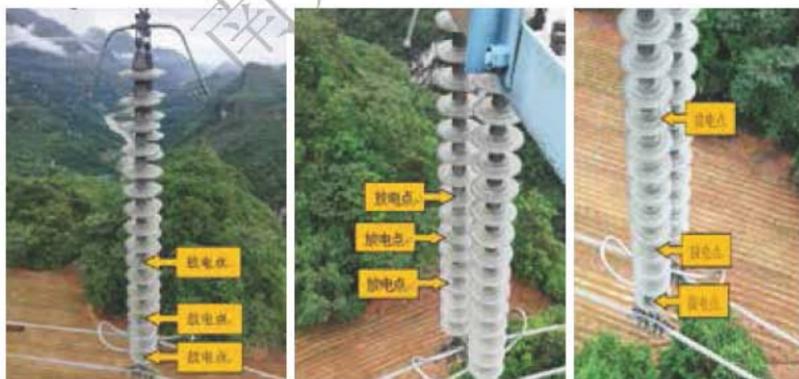
5月22日10时55分，查线发现：220kV鹿马Ⅰ回线#009塔A相（上线）内串绝缘子从导线起第1、4、8、10片绝缘子，B相（中线）外串绝缘子从导线起第4、7、9片绝缘子及招弧环，C相（下线）内串绝缘子从导线起第1、4、9、10、11片绝缘子和招弧环上有雷击放电痕迹；220kV鹿马Ⅱ回线#009塔A相（上线）内串整串绝缘子，B相（中线）外串整串绝缘子有雷击放电痕迹（见图3-7-5、图3-7-6）。对#009塔和相邻的#007、#008、#010、#011塔接地电阻进行检测，检测结果均符合设计要求。分析判定220kV鹿马Ⅰ、Ⅱ回线跳闸原因为：#009塔遭受强雷击后，因反击导致双回多相故障跳闸。

图3-7-5 220kV鹿马Ⅰ回#009号塔A、B、C相放电点

220kV鹿马Ⅰ、Ⅱ回线线路遭受强雷击反击，造成220kV鹿马Ⅰ回线ABC三相、220kV鹿马Ⅱ回线AB相间同时故障跳闸。

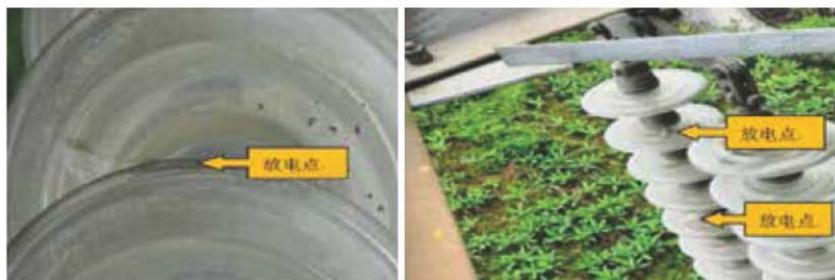
图3-7-6 220kV鹿马Ⅱ回#009号塔A、B相放电点

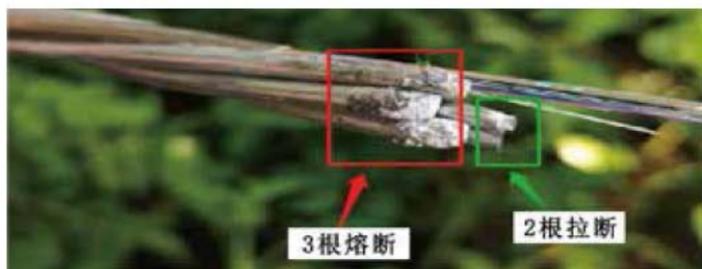
光缆第二层（最外层）断口，光缆外层13 根均有明显烧熔痕迹，且#449往大号侧光缆断头外层散股在35-40cm，#450往小号侧光缆断头外层散股在50-60cm。光缆第一层（内层）共6根，其中3 根断口处熔断痕迹明显，2根未拉断呈颈缩状（见图3-7-7）。

图3-7-7 内层6根，3根断口处熔断痕迹明显，2根未拉断呈紧缩装

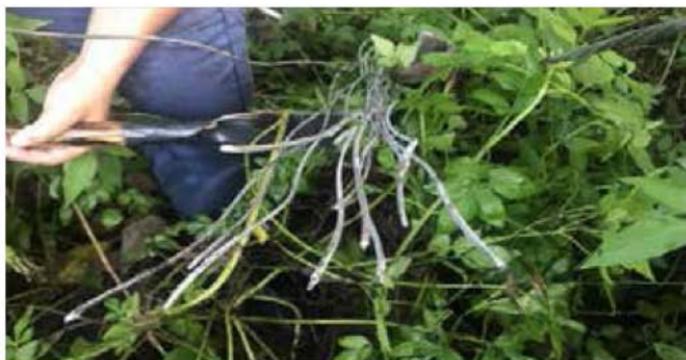
对现场OPGW1 断口情况仔细检查发现，OPGW1 光缆断口处外层13根（7根铝包钢线、6根铝合金线）及内层3根铝合金绞线均有明显熔断痕迹，内层2根铝合金线断面呈颈缩状为拉断迹象，断面痕迹均崭新（见图3-7-8、图3-7-9）。

图3-7-8 500kV贺罗 I 线#449-#450光缆受损情况

综合分析,本次光缆断落故障原因为500kV 贺罗 I 线#449-#450档光缆（OPGW）受雷击熔断发生跌落，其中#449侧断落

光缆受故障拉断力影响在极短时间内崩断，断落过程中断头击中C相带电导线（右上子导线）引起单相金属接地，引发20时25分线路跳闸；#450侧断落光缆（长度约374m自重较大，不易弹起，近似自由落体）跌落至地面后，受现场雷雨大风天气影响发生摆动，在摆动过程中与C相带电导线距离不足引起单相金属接地，引发20时27分连续两次跳闸，两次跳闸时间间隔2.57s。因保护充能时间不足最后一次跳闸重合不成功，并导致三相全跳。

（1）开展光缆试验，根据《DL/T 832-2016 光纤复合架空地线》及南网《35kV~500kV交流输电线路装备技术导则》标准，对故障光缆开展试验，分析光缆断线根本原因，为后续光缆材料选型、日常运维提供借鉴。

（2）调整运维策略，统计输电线路落雷密度，研究制定老旧光缆防雷特巡启动阈值，并结合实际检查情况进行动态调整。

(3) 依靠技防手段，强化设备风险管控，在故障段加装图像在线监测装置，研究在各变电站点加装光缆（故障定位）在线监测装置。

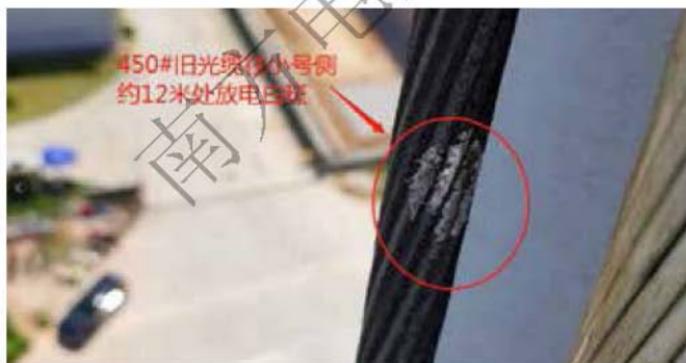
图3-7-9 #450C相小号侧约8m处右上、下子导线有多处明显放电白斑
