六、外力破坏（4起）

（一）某某电网某某供电局“4·21”500kV金楚双 线山火跳闸造成金安桥电站对外全停二级电力安全事件

(二) 某某电网某某供电局“1·15”110kV战清线山火跳闸造成2个110kV变电站失压三级电力安全事件

(三) 某某电网某某供电局“5·10”110kV岭山站、洛阳站失压三级电力安全事件

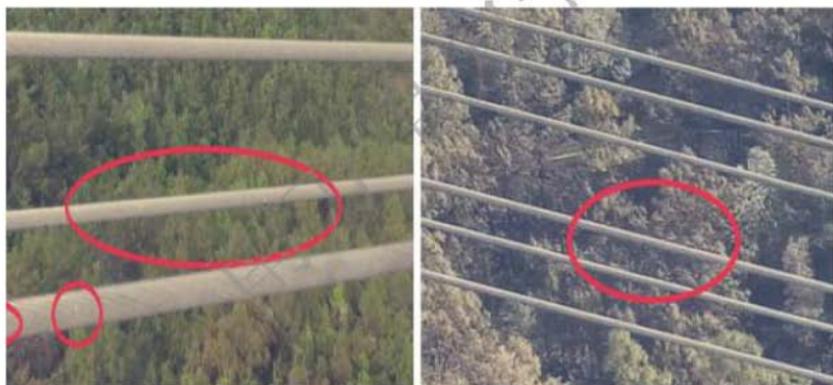
图3-6-2 金楚甲线放电点

甲线B相导线放电点

甲线C相导线放电点

注：500kV金楚甲线#463号塔B相（中相）导线大号侧240m处导线有放电点、C相（右相）导线大号侧240m处导

线有放电点，线路未受损，不影响线路运行，距离某换流站42.167km，金安桥电243.123km。

500kV金楚甲线#463-#464塔、500kV金楚乙线#452-#453塔线路下方山火火势和烟雾较大，加之紧凑型线路相间距离相对

较小，导致线路发生相间故障跳闸。

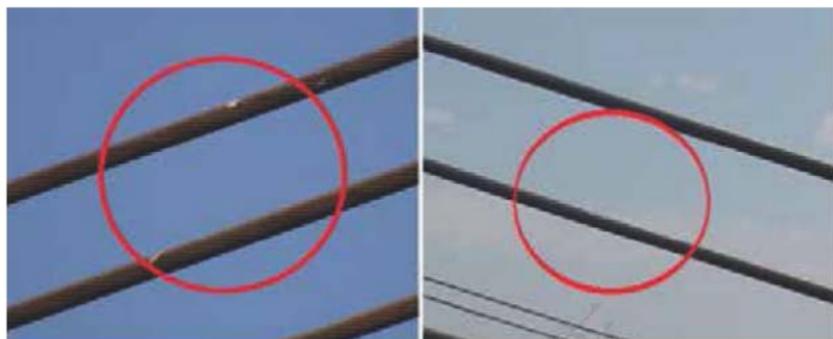
图3-6-3 金楚乙线放电点

乙线B相导线放电点

乙线C相导线放电点

注：500kV金楚乙线#452号塔B相（中相）导线大号侧420m处导线有放电点、C相（右相）导线大号侧420m处导线有放电点，无断股损伤，不影响线路运行，距离某换流站41.871km，金安桥电厂243.029km。

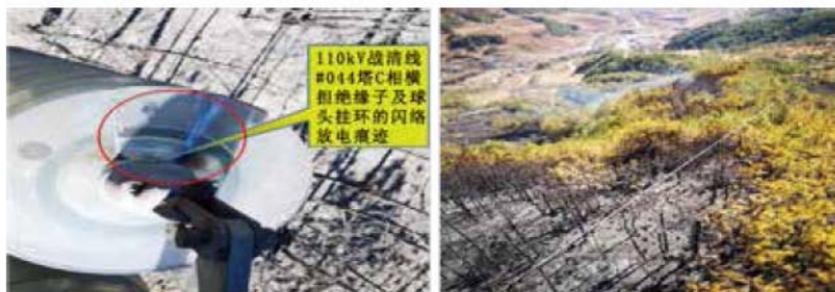
图3-6-5 110kV战清线#044塔放电及周围过火情况

110kV战清线#43-#45塔通道内突发山火，#44塔周围过火，山火产生浓密的烟尘导致空气间隙绝缘降低，引发线路跳闸。

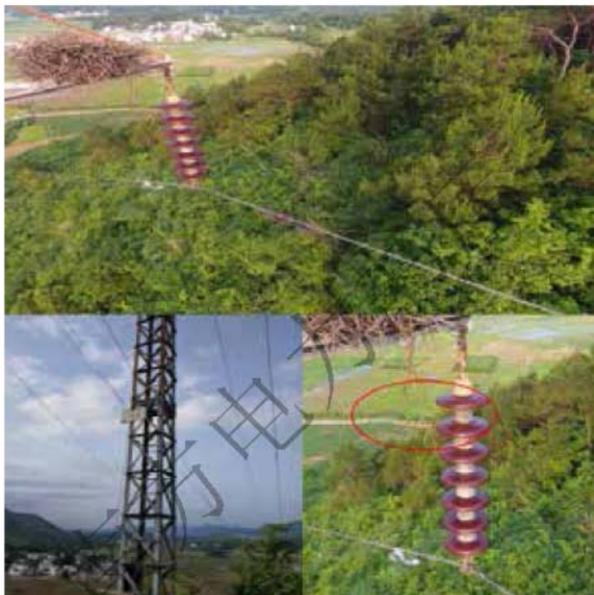
图3-6-7 N74塔B相绝缘子串故障点情况图

由于N74塔B相绝缘子串上的鸟巢松散下垂的枝条对导线安

全距离不足，在小雨的天气下引起放电，造成110kV保水线跳闸。

16时05分，故障排查人员发现N74塔B相绝缘子串上的鸟巢有松散下垂，导线有放电痕迹，故障点情况见图3-6-7。

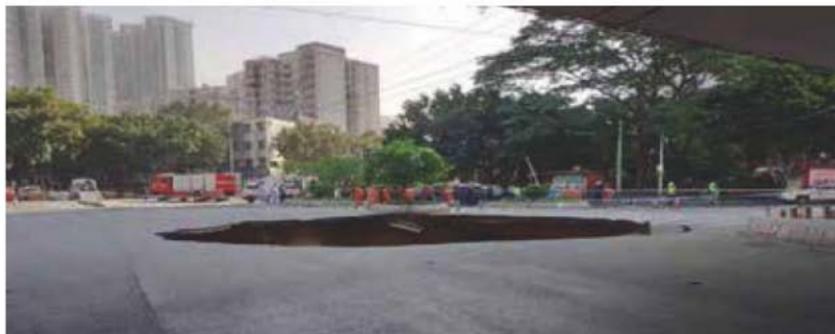
图3-6-8 故障位置塌方现场图

2019年12月1日9时43分，广州大道北禺东西路交界处发生塌方，导致在运永福变-麒麟变36芯管道光缆、永福变-犀牛变36芯管道光缆同时中断，造成220kV永福变生产实时控制业务、生产VPN业务中断（见图3-6-8、图3-6-9）。

广州地铁集团11号线沙河站施工区域（广州大道北与禺东西路交界处）出现地面塌陷，导致220kV永福变-220kV麒麟变36芯管道光缆、220kV永福变-220kV犀牛变36芯管道光缆损坏。

12时30分，检修人员对中断业务进行转移恢复，利用永福变-梅花变36芯管道光缆恢复受影响的220kV永福变通信业务。
