三、运行管理不当（2起）

（一）某某电网某某电力“10·7”110kV青龙潭站GIS设备故障造成2座110kV变电站失压三级电力安全事件

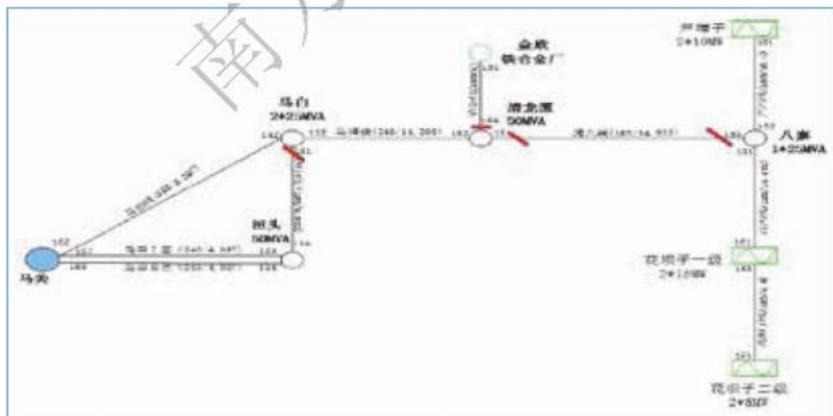
图3-3-1 110kV清龙潭变电站、八寨变电站片区事后电网运行方式

2019年10月7日17时29分30秒948毫秒，110kV清八线A、C相故障，31秒145毫秒，重合闸动作成功，31秒224毫秒110kV清龙潭站110kVⅡ母母线差动保护动作，110kV马清线162断路器、110kV清金线164断路器、母联121断路器跳闸，马关110kV清龙潭站、八寨站失压（见图3-3-1）。损失负荷26MW，占文山州总负荷的2.4%；影响用户数16826户，占文山州总用户1.77%。

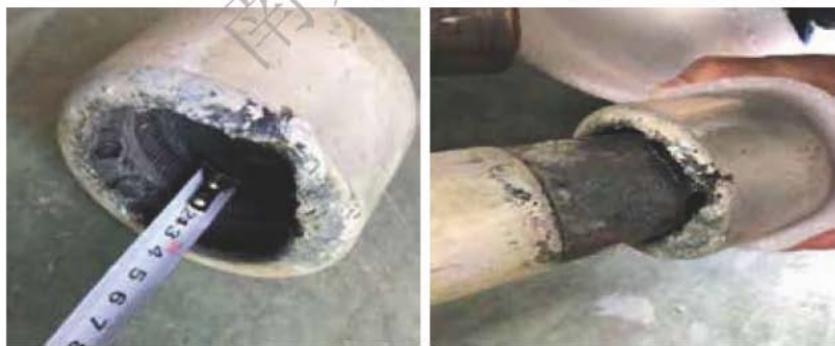
图3-3-2 导电杆与触头座插入深度测量

110kV清龙潭站110kV GIS II母 A相导电杆与触头座接触不良，110kV清八线A、C相由于雷击故障，部分故障电流流过110kV II母，A相导电杆与触头座接触不良部位严重发热，金属烧融，引起局部电场畸变，导致A相导电杆对波纹管放电。引起110kV母差保护动作，110kV马清线162断路器、110kV母联121断路器跳闸，110kV清龙潭站、八寨站失去电源造成失压。

检查导电杆上的烧蚀坑长度，长度为16.3mm（厂家要求插入深度为45mm）（见图3-3-2），从长度来看，该长度未达到内圈弹簧深度。

(1) 安装工艺控制不良，解体检查复核尺寸发现110kV GIS II母伸缩节位置导电杆与触头座插入深度不足，核查安装质量控制文件，未见导电杆插入深度记录。对该站全部母线接头部分插入深度进行X光检查，结果发现另外两处金属波纹管补偿器处母线导体也存在插入深度不足情况。

(1) 完成对110kV清龙潭变电站GIS受损部位进行解体检查、分析，更换受损的导电杆和触头座，更换后，通过耐压试验检测，满足运维要求。
