## 二、检修质量不良（2起）

（一）某某电网某某供电局“3·27”备自投检修不良线路外力破坏故障备自投拒动造成2座110kV站失压三级电力安全事件

## (二) 某某电网某某供电局“7·29”220kV某站#1主变非计划停运导致110kV四围、平冈站失压三级电力安全事件

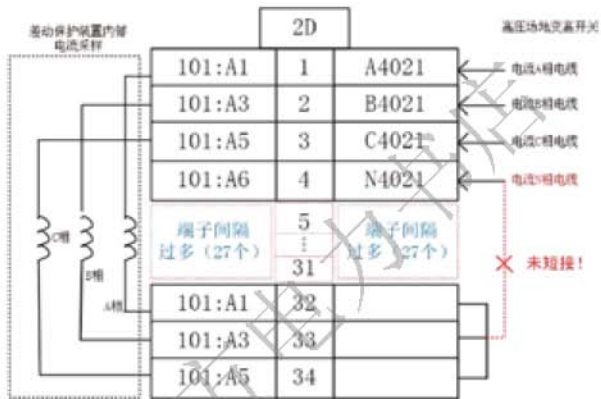
220kV 某站#1主变主一、主二保护高压侧电流回路N线缺失，导致110kV漠织线C相接地故障时，#1主变两套保护高压侧电流采样异常（无零序回路），造成#1主变差动保护动作跳闸（见图3-2-1）。

图3-2-1 #1主变N相开路原理示意图

在最近一次（2018年4月26日）#1主变定检工作期间，工作负责人对工作票工作内容调整（新增多处拆解线改造工作）未履行变更手续，自行决定增加工作内容，额外开展了#1主变保护电流回路接地点由保护屏一点接地改为开关场地接地等回路改造工作。在#1主变保护电流回路接地点改造过程中，漏接了主变保护高压侧电流回路N线。回路改造工作完成后，未执行南网检修规程要求，对变化的回路和功能进行补充校验，是

本次#1主变差动保护动作的间接原因。

(1) 合理配置工作负责人与工作班成员。规范继保专业各电压等级工作票对应工作负责人、工作班成员岗位胜任能力资格与技能等级要求。对结合定检、停电开展的电流二次回路改接线工作，将作业风险等级在现有风险等级基础上提高一级管控，提级后达到Ⅱ级风险的作业任务，变电所与系统部专业专责必须到场监督。

(3) 强化二次措施单管理。对220kV及以上保护定检、或涉及回路改造类作业，要求作业班组必须提前一天开展二次设备现场勘查，二次措施单必须提前一天填写并完成审批。变电管理所专业专责应对Ⅲ级风险及以上作业在作业开始前一天对二次措施单与工作票工作任务填写情况进行检查，制定现场督查计划并通知系统部作业风险变化情况。
