电厂侧设备故障（2起）

（一）某供电局“3.30” 500kV威甘甲线因雷击跳闸非计划停运二级事件

(二) 某供电局“8.22”盘县电厂#2联络变跳闸三级事件

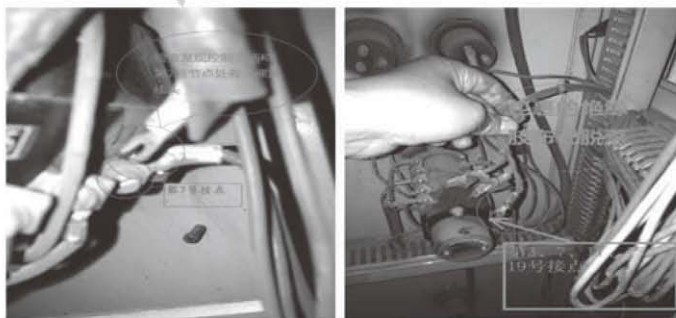
图2-131 控制屏背面KK把手第7号接点处现场图

黔桂发电有限公司母线刀闸2192指示器电缆拆除后未采取固定或拆除措施，由于年限较长绝缘胶布的黏性逐步消失、干枯最终脱落致使线头裸露，裸露线头受外力影响碰触控制手柄KK第7号接点上，导通了219间隔跳闸回路，通过保护操作箱STJ出口跳开219断路器，具体情况见图2-131：

黔桂发电有限公司在执行《盘县电厂1号联络变人员责任心不够停电的电网运行安全风险》预警通知书要求的特巡工作时，检查不全面，未发现设备存在的安全隐患。
