## 检修质量不良（2起）

（一）某电力公司“2.16”断路器延迟动作导致110kV西山站、东山站失压三级事件

(二) 某供电局“8.25”220kV河源站继保人员误动误碰导致220kV河联甲线、新河乙线开关跳闸三级事件

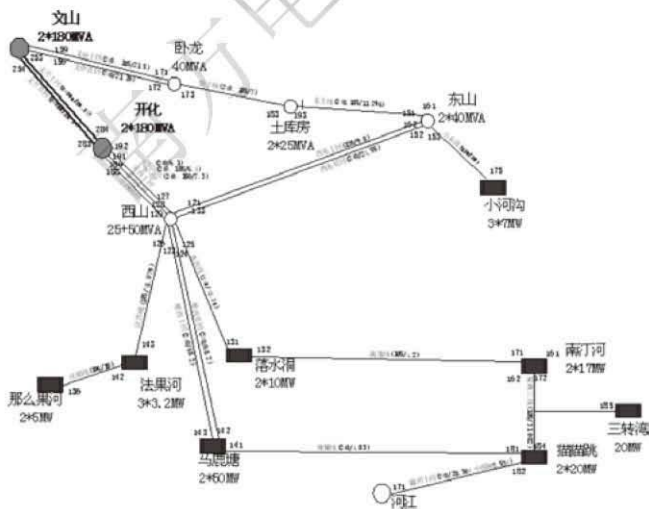
图2-104 文山片区接线图

2月16日13时40分11秒，110kV鹿西 I 回线路发生单相永久性接地故障，110kV西山变110kV鹿西 I 回线123断路器保护动作跳闸后重合于故障，保护加速动作出口，但断路器延迟跳闸，导致故障发展扩大，西山变110kV母线所联接电源点线路对侧断路器后备保护相继动作跳闸，造成110kV西山变、东山变全站失压。

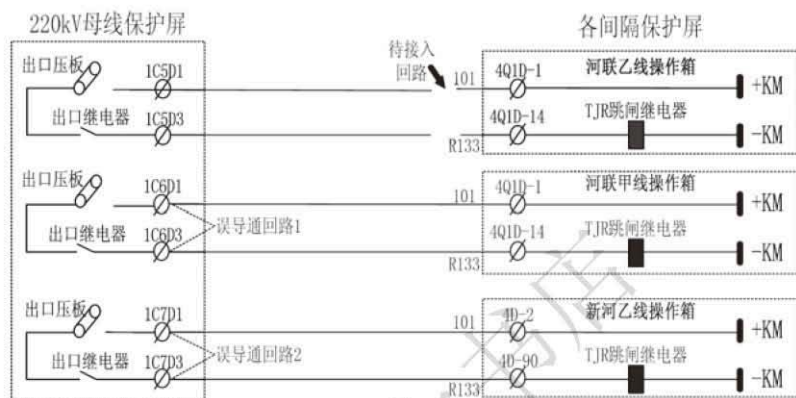
图2-106 误碰回路指示图

至19时05分，工作班组已完成了河联甲线、新河乙线等8个间隔二次回路接入工作。19时13分，工作负责人何某某在采用万用表电阻档完成220kV河联乙线对线并接入母差保护屏处待接入的电缆芯线工作后，在等待线路保护侧工作人员接入期间，何某某想再次确认已接入间隔电位是否正确。何某某在没有认真确认万用表此时的档位是否是电压档，直接用在电阻档的万用表测量已带电的河联甲线间隔，表笔导通母差屏1C6D1、1C6D3端子（出口跳河联甲线跳闸回路），造成河联甲线开关跳闸。由于站内事故音响声音小，而保护屏相隔控制台较远，何某某未听到线路跳闸的事故音响，继续进行其他回路间隔测量，再次误导通已接入的新河乙线回跳闸回路（母差屏1C7D1、1C7D3端子），造成新河乙线开关跳闸。此时，现

工作人员何某擅自增加测量内容，没有认真核对万用表档位，直接用档位在电阻档的万用表测量了已带电的河联甲线、新河乙线跳闸出口回路，造成二次回路误导通是本次事件的直接原因。

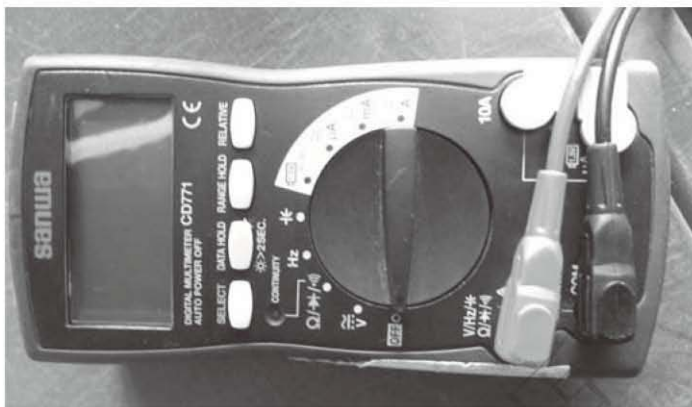
图2-108 现场所用万用表

②二次设备作业风险评估能力不足。继保人员未提前辨识出母差保护屏裸露端子排可能误碰的风险，未制定针对性的屏蔽隔离措施；同时未辨识出仪器仪表的操作风险，使用万用表前，没有认真核实档位是否正确，测量时没有认真读数和辨听仪表工作声音是否正常。
