(二) 某某某电网某某供电局“6.16”500kV龙仁线故障跳闸，龙开口电厂全停三级事件

（三）某某电网某某供电局“10.19”220kV陶博站220kV陶紫甲线2994开关因制造工艺不良导致非计划停运三级电力安全事件

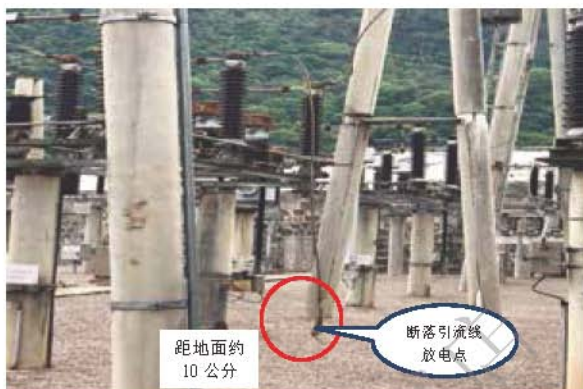
图3-6-2 110kV某变断落引流线

现场检查发现某变电站110kV某线1726隔离开关B相与出线龙门架之间引流线断线，见图3-6-2。

110kV某线B相至龙门架出线引流线并沟线夹螺栓和垫圈严

重锈蚀，垫圈失去弹性，螺栓发生松动，线夹的紧固力不足，加之在线夹内部未涂导电脂，使导线和线夹之间接触电阻增大，运行过程中线夹发热、铝股断裂，铝股断裂后钢芯严重过热并发生断裂，导线断落过程中搭在A相TV底座形成单相接地短路，导致110kV某线跳闸，造成110kV永康变、110kV德党变两座变电站失压。

施工工艺不良，埋下安全隐患。110kV某线为原临沧地方电网公司建设管理设备，2014年临沧电网企业整合时移交某某供电局。经查阅相关资料得知，该间隔B、C相安装有阻波器。B相引流在2012年拆除阻波器时采用并沟线夹连接一段导线与1726刀闸连接，施工安装时，施工人员未按照施工工艺要求使用铝包带对钢芯铝绞线进行包裹，为事件发生埋下隐患。

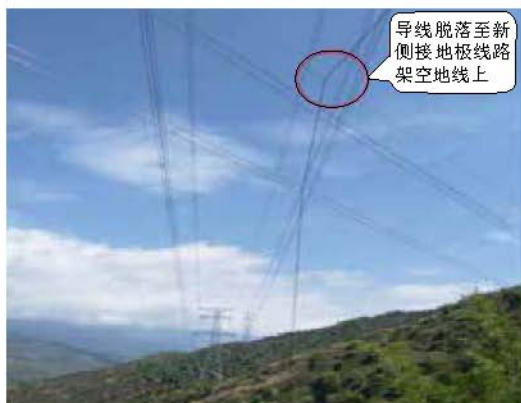
图3-6-4 导线脱落情况

10时38分，巡查发现500kV龙仁线N11—N12塔档内A相导线（四分裂导线）左下方子导线已与N11耐张塔大号侧绝缘金具连接串断开、脱落，子导线另一端未断开，与另外N12塔保持连接。见图3-6-4。

500kV龙仁线N11—N12塔档内，A相导线左下子导线连接金具延长杆（型号：YL-1657，厂家：成都电力金具总厂）断裂，子导线脱落，引起线路AC相相间故障跳闸，造成500kV龙开口电厂对外全停。

由于引流线夹部位电阻较大（松动或接触不良），导致电流主要从延长拉杆部位通过，延长拉杆发热，在长时间的发热

情况下发生蠕变，发热温度最高的部位直径逐渐变细，进而导致电阻进一步增大，循环导致延长拉杆发热并最终断裂。

1-5月500kV龙仁线负荷一直在250-370MW之间，因6月13-19日500kV龙鲁线检修导致500kV龙仁线负荷突然增大了约4倍。因延长拉杆在大电流条件下发热的隐患在正常运行情况下没有暴露，致使500kV龙仁线#11塔延长拉杆因温度短时大幅升高而发生断裂。

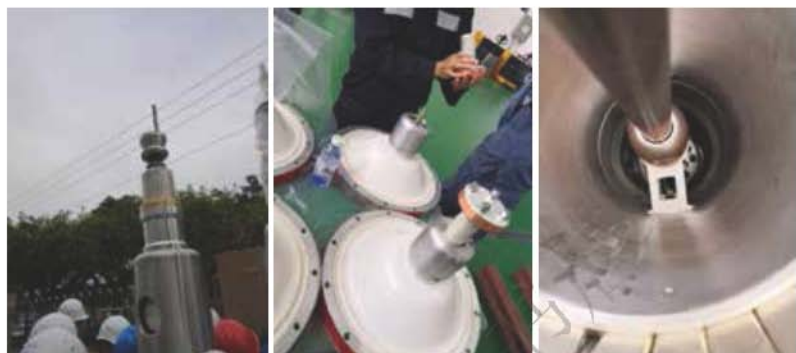
图3-6-5 陶博站220kV陶紫甲线2994开关A相间解体图片

对220kV陶紫甲线三相开关进行了解体，情况如下：A相开关，导向环脱落掉到灭弧室底部，静触头座内壁、动触头侧屏蔽罩外沿有明显金属摩擦痕迹（见图3-6-5）。B相开关，没有发现明显异常情况；导向环没有脱落，静触头座内壁、动侧屏蔽罩外沿没有发现金属摩擦痕迹（见图3-6-6）。C相开关，导

A相动触头侧导向环已脱落

盆式绝缘子无异常

静触头座内壁有金属摩擦痕迹

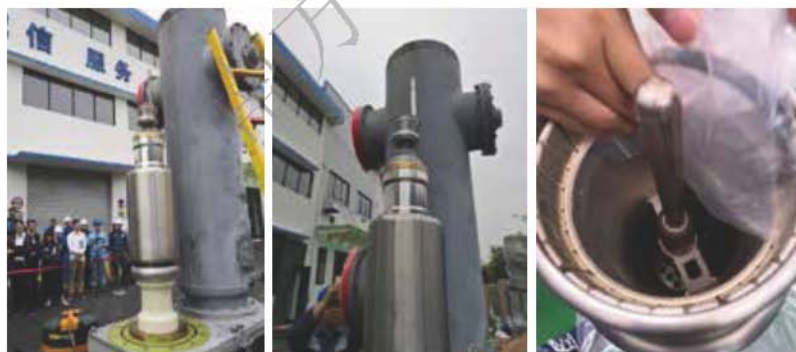
图3-6-6 陶博站220kV陶紫甲线2994开关B相间解体图片

B相解体无明显异常

导向环无脱落

静触头座内壁无金属摩擦痕迹

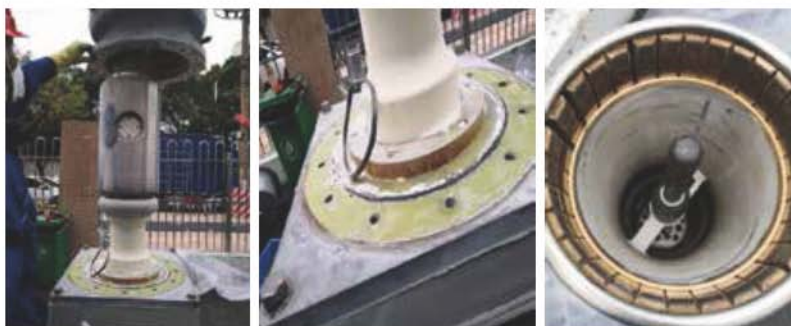
图3-6-7 陶博站220kV陶紫甲线2994开关C相间解体图片

向环脱落掉到灭弧室底部，静触头座内壁、动侧屏蔽罩外沿有明显金属摩擦痕迹；壳体内壁、下出口屏蔽罩、下出口盆式绝缘子、动触头侧不锈钢屏蔽罩上均有明显电弧烧蚀痕迹（见图3-6-7）。

C相动侧不锈钢屏蔽罩有放电烧蚀痕迹，导向环掉落在灭弧室底部

导向环脱落掉在灭弧室底部，底部有大量白色粉末

静触头座内壁有明显金属摩擦痕迹

综上检查分析，220kV陶紫甲线开关C相灭弧室触头导向环脱落，在长期运行操作开关过程中，动触头侧屏蔽罩与静触头座内壁摩擦，所产生的金属粉末飘落到下出口屏蔽罩与壳体内壁之间，致使电场畸变，发生气隙击穿，导致短路。

据北京某电气股份有限公司提供的《佛山陶博ZF19-252断路器C相对地闪络分析报告》显示，设备装配人员对断路器组装工艺不熟悉，在吊装断路器上部静触头时，吊装不正使静触头座内孔与导向环发生磕碰，使导向环受挤压、变形、脱落，且装配后又未通过筒体上、下法兰孔及时检查筒体底部是否有异物。
