## (二) 某某局“10·17”±800kV某换流站极Ⅱ高端换流变因进线GIL放电跳闸三级电力设备事件

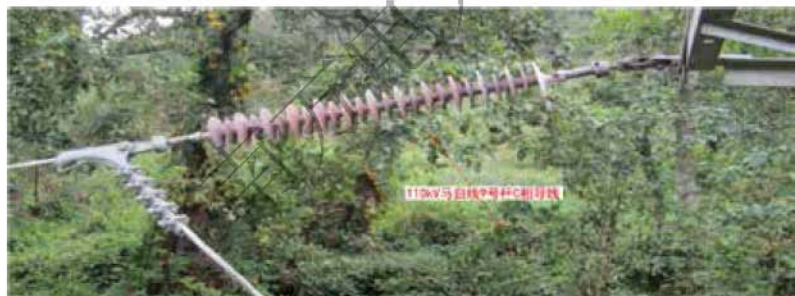
110kV马白线线路9号杆C相大号侧复合绝缘子击穿永久性故障（见图3-4-2）。110kV备自投装置动作后，由于接入110kV马白中心变110kV备自投联切小电源线路（110kV马清线）断路器本体机构箱内开关位置接点二次接线错误，未合上备供电源断路器，导致110kV马白中心变电站和青龙潭变电站失压。具体分析如下。

图3-4-2 110kV马白线9号杆C相大号侧复合绝缘子击穿

（2）完成马关片区110kV清金线、110kV清八线、110kV马清线，避雷器安装、接地电阻测量和线路通道清理工作，最大化降低或预防线路非计划停运风险。

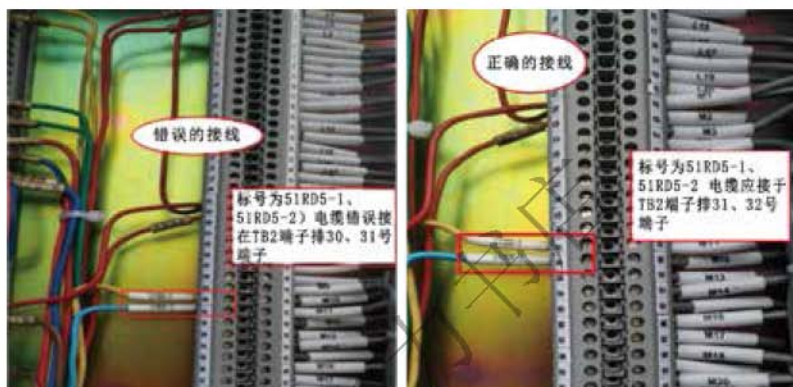
二次回路检查发现：110kV马清线断路器本体机构箱内辅助开关接点（常闭接点）接线错误，将应接至M11、M12的二次接线（51RD5-1、51RD5-2）错接到了M10和M11端子上。对照联切小水电回路原理图发现，M9、M10端子为一对备用接点（常

闭), M11、M12端子为马清线分闸位置开入备自投装置信号接点(常闭), 错误接线(见图3-4-3)导致备自投动作联切跳开小电断路器后, 小电断路器本体位置串联接点一直未接通, 备自投装置判为小水电线路未跳开, 备自投放电, 备自投动作不成功(见图3-4-4)。

图3-4-3 110kV马清线断路器本体机构箱内辅助开关接点(常闭接点)接线错误

由于施工单位人员将标号为51RD5-1、51RD5-2的两根二次电缆接线误看成接于TB2端子排30、31号端子上（原接线为接于TB2端子排31、32号端子），即在二次措施单上错误的填写了“TB2端子排30、31号端子”拆线记录。在完成二次措施单填写后，于2019年9月18日13时07分依次开展机构箱内接线拆除工作。

更换机构箱的工作结束后，在恢复机构箱内接线时按照错误的二次措施单拆线记录，对照恢复了二次电缆接线。于2019年9月18日14时28分完成二次接线恢复工作。

单，工作负责人审核其内容，对其完备性和正确性负责”。二次措施单填写错误（将原来接入机构箱TB2端子排31、32号端子填写为30、31号端子），致使A修结束后二次接线恢复错误。

（1）完成110kV马白中心变110kV备自投联切小电源线路（110kV马清线）断路器本体机构箱内开关位置接点二次接线错误情况整改，通过接线整改测试，符合正确动作逻辑。

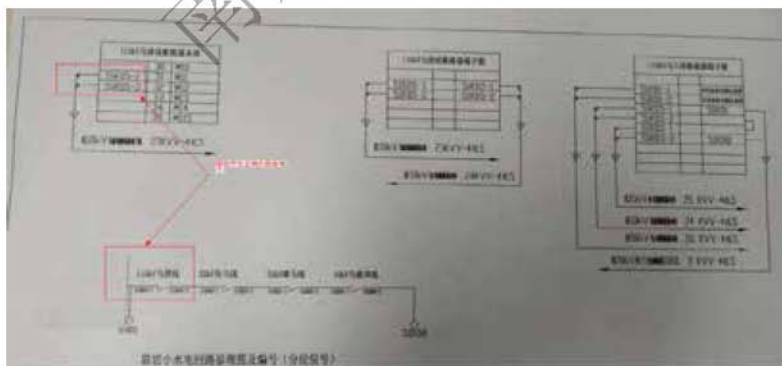
图3-4-4 110kV备自投联切小水电回路原理图

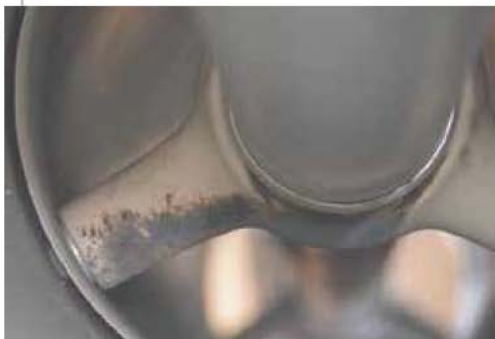
红外测温发现极Ⅱ高端换流变进线GIL G21-07气室C相温度为20.4℃，比A、B相高2℃。对极Ⅱ高端换流变进线GIL G21-07气室C相组份测试，测试结果如下：SO<sub>2</sub>为91.7 μL/L、H<sub>2</sub>S为6.2 μL/L、CO为15.8 μL/L、H<sub>2</sub>为41.9 μL/L（正常标准为：SO<sub>2</sub>不大于3 μL/L、H<sub>2</sub>S不大于2 μL/L、CO不大于100 μL/L）。

现场开盖检查发现G21-07气室内滑动三支柱绝缘子表面存在放电痕迹（见图3-4-5），滑动三支柱绝缘子支撑腿、中心铝套、导电杆、壳体内壁均存在放电痕迹（见图3-4-6），同时其余8个单元受粉尘污染较为严重。

图3-4-5 滑动三支柱绝缘子放电痕迹

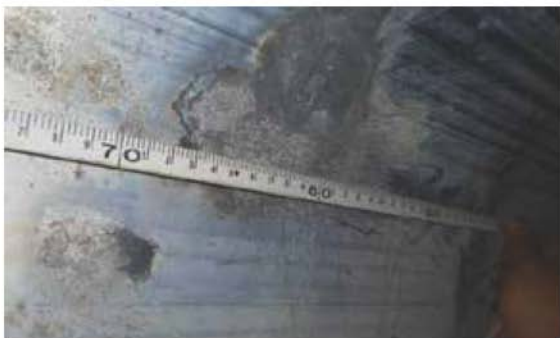
图3-4-6 导电杆对应位置的壳体内壁电弧烧灼痕迹

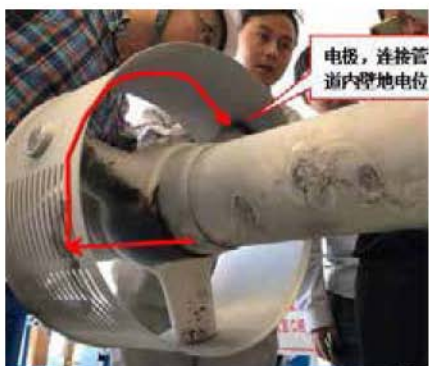
解体发现GIL中心铝套表面存在放电痕迹（见图3-4-7），且对应位置粒子捕捉器也存在放电痕迹，而滑动三支柱绝缘子底部两个支撑腿采用尼龙滚轮，粒子捕捉器底部与筒壁绝缘，因此落到底部粒子捕捉器处故障电流只能通过上端等电位电极处与地电位相连。分析推断放电通道为：中心铝套-粒子捕捉器-等电位电极-地电位，发生击穿放电后，由于电弧不稳定性，电弧向右侧漂移，导致导电杆与对应管道内壁有电弧烧蚀

图3-4-7 放电通道

因此，本次事件原因为某换流站极Ⅱ高端换流变进线GIL G21-07 C相气室内滑动三支柱绝缘子一支柱发生闪络。

GIL现场安装质量管控不到位，滑动三支柱绝缘子焊接安装过程中金属粉尘清洁不到位，导致GIL带电运行后滑动三支柱绝缘子中心铝套对地放电。

（2）加强现场作业质量管控。优化质量控制记录卡，补充三支柱绝缘子中心铝套焊点打磨、打磨后清洁以及导电杆复装就位等关键步骤的质量管控措施。加强作业过程中的环境监控，严格执行隔离措施，防止造成二次污染。

（3）加强施工质量管理。督促西开公司细化现场GIL作业工艺质量控制流程，严格做好金属粉尘防控措施，严格执行WHS三级质量管控到位标准，对每个工艺流程过程验收、每个形态的总装终验严格把关。
