施工安装不良（2起）

（一）贵州电网运行检修分公司“2.24”1个220kV及4个110kV变电站失压二级事件

(二) 海南电网建设分公司“6.29”工作失职误动作三级事件

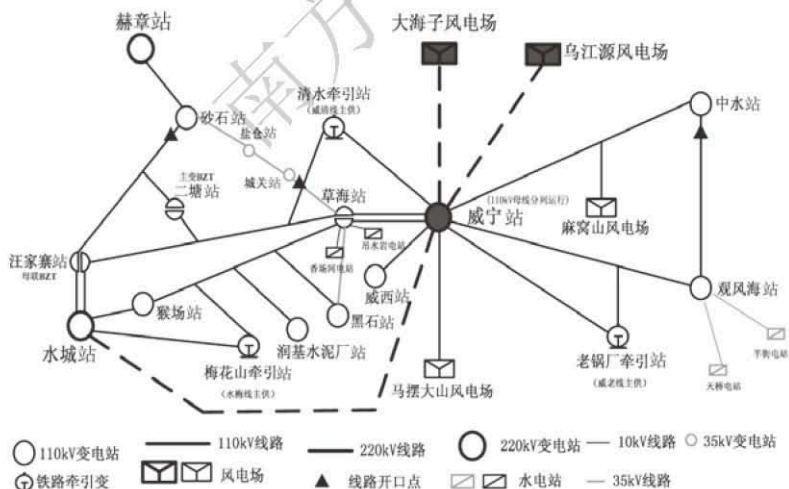
图3-14 事件处置后威宁片区电网联络图

4时04分，毕节供电局通过110kV汪海塘威线、110kV水猴线倒供威宁站所供负荷。至此，威宁片区所有停电用户已恢复供电。13时16分，220kV水威Ⅰ回线#20塔A相引流线断落故障消缺完毕后恢复运行。13时46分，220kV乌威线由热备用转运行；14时18分，220kV海威线由热备用转运行；乌江源风电场、大海子风电场陆续并网。详见图3-14（110kV汪海塘威

线恢复对110kV中水站、草海站#1主变、老锅炉牵引变供电，110kV猴海T二线恢复对110kV观风海站、威西站、草海站#2主变、清水沟牵引变供电）。
