天气因素（3起）

（一）超高压梧州局“6.1”±800kV楚穗直流极Ⅰ闭锁二级事件

(二) 广州供电局“4.20”2个110kV变电站失压三级事件

（三）云南文山供电局“8.19”2个110kV变电站失压三级事件

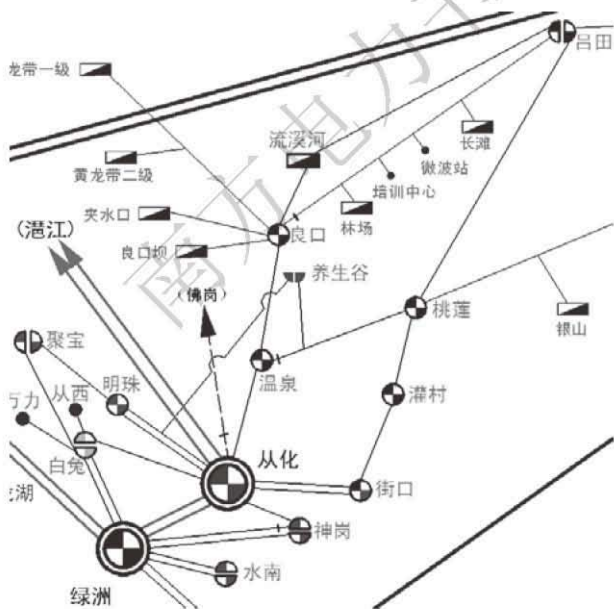
图3-88 从化网110kV片网图

2015年4月20日19时24分，110kV街口站110kV街灌线保护动作，跳开110kV街灌线122开关，重合闸不成功；110kV灌村站110kV街灌线保护动作，跳开110kV街灌线121开关，重合闸未动作。事件造成110kV灌村站、桃莲站全站失压，损失负荷15.82MW，占广州总负荷0.16%。从化网110kV片网图见图3-88，电网接线图见图3-89。

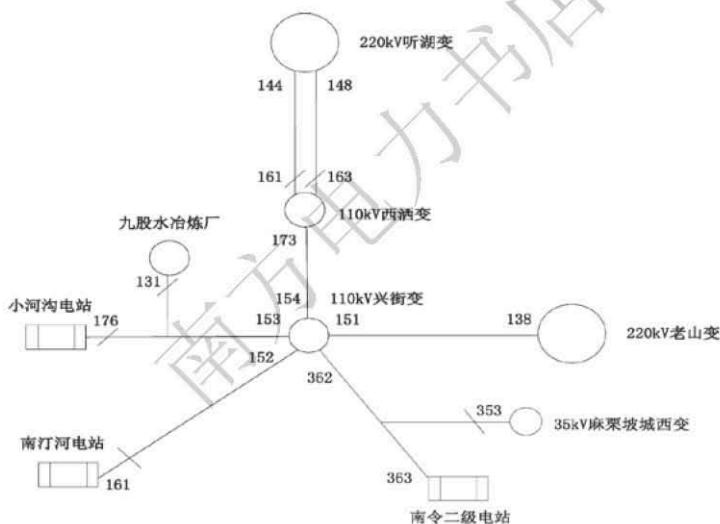
图3-91 事件前运行方式图

事件前运行方式：110kV老兴线运行供110kV兴街站，

110kV兴洒线运行供110kV西洒站，110kV小兴九线由110kV兴街站送电保空线，110kV南兴线由110kV兴街站送电保空线，九股水冶炼厂停产，110kV兴街站自备投退出。

南汀河电站110kV南兴线161断路器冷备用、小河沟电站110kV小兴九线176断路器冷备用、九股水冶炼厂（停产）110kV小兴九线131断路器冷备用、110kV西洒站110kV听洒Ⅱ回线161断路器冷备用、110kV西洒站110kV听洒星线166断路器冷备用。
