## 外力破坏（2起）

### （一）某公司“4.7” $\pm 800\text{kV}$ 普侨直流极 I 线路山火闭锁二级电力安全事件

(二) 某供电局“11.19”110kV新湾线跳闸2个110kV 变电站失压三级电力安全事件

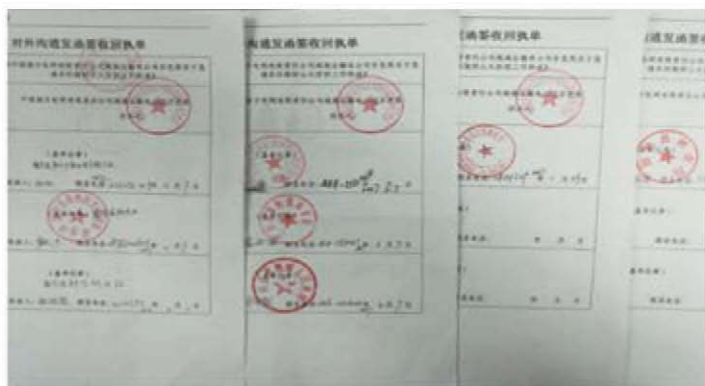
图3-2-6 应急机制建立的相关函件图

(1) 山火联动信息运转不畅。百色局与当地人民政府和防火办建立了山火联动，每年年初向线路沿线18个单位发出《关于恳请共同做好防山火工作的函件》(如图3-2-6所示)，加强与相关单位山火信息的联动共享，多次合力处置山火事件。但本次山火富宁县防火办已接到火警报警并出警，但未及时将山火信息通知百色局。
