五、天气因素（3起）

（一）某某电网某某供电局“7.2”因110kV畲南甲乙线雷击跳闸导致两座110kV变电站失压三级电力安全事件

（二）某某电网某某供电局“9.5”500kV庐桢乙线5022开关非计划性停运三级电力安全事件

(三) 某某某电网某某供电局“10.20”220kV神州牵引站失压三级电力安全事件

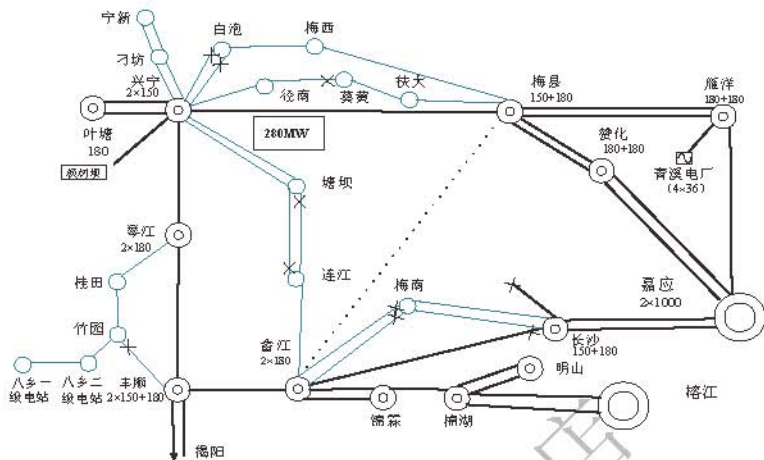
图3-5-1 正常运行方式图

7月3日上午，故障巡查发现110kV畲南甲乙线#25塔处受雷击，两线A、B相绝缘子串均压环均有放电痕迹，经确认不影响线路运行，11时10分110kV畲南甲线、畲南乙线线路由畲江站侧充电送出，事件片区恢复正常运行方式（见图3-5-1）。

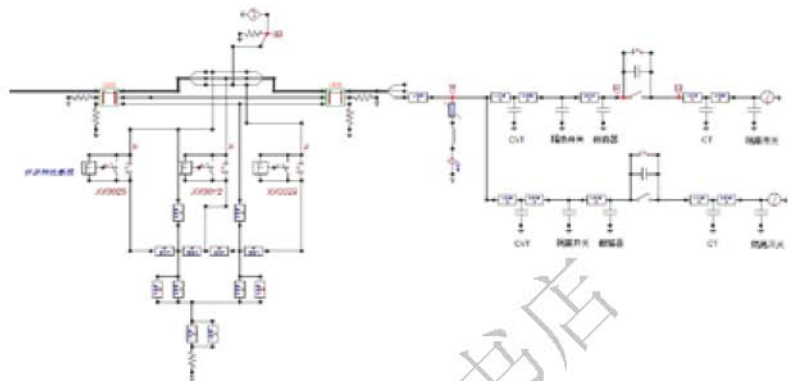
图3-5-5 ATP仿真模型

EMTP中提供的J-marti频率相关模型进行了过电压仿真分析。仿真基于庐枞乙线实际情况及避雷器、断路器实际参数设置，仿真模型如图3-5-5所示。

5022开关断口电压如表3-6所示。可见，第二次雷电流（幅值19.3kA）直击线路时，断路器断口间产生的过电压幅值达1310kV，达到断路器额定雷电冲击耐压水平（1675kV）的80%。

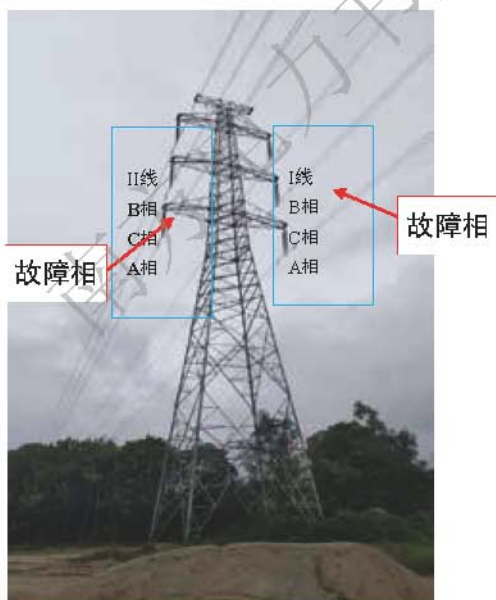
图3-5-9 220kV红牵I、II线相序图

图3-5-8 220kV红牵II线N35塔B相复合绝缘子上有雷击灼伤点
